# Diagnosticos ataskaita

## 2017 PEUGEOT 3008 Première

„Longo“ atliktos išsamios diagnostikos metu, 10 defektai buvo nustatyti transporto priemonėje.

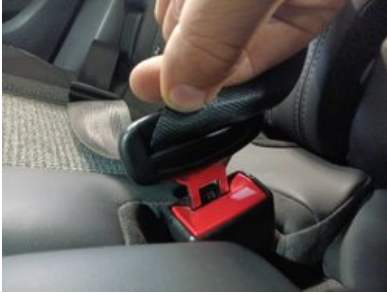
- ✓ **1. Sėdynės:** Saugos diržai - Veikimas ir užrakinimo mechanizmas

- ✓ 1. Pakeisti Saugos Diržus / Tvirtinimus

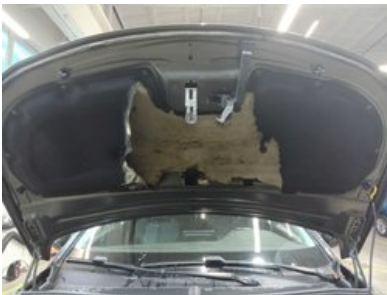
- ✓ **1. Priekis:** Gaubto Garso Izoliacija - Būklė

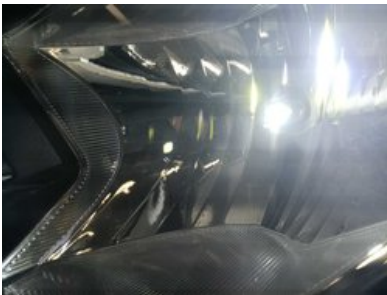
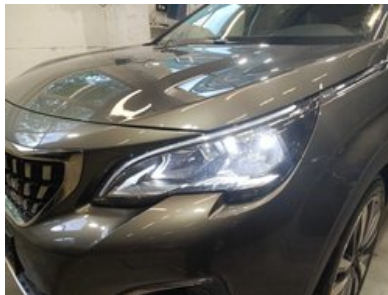
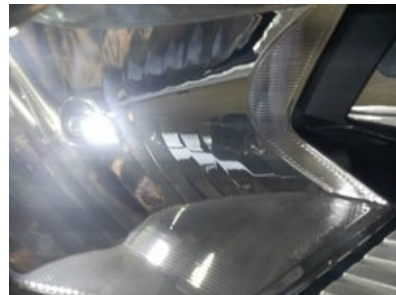
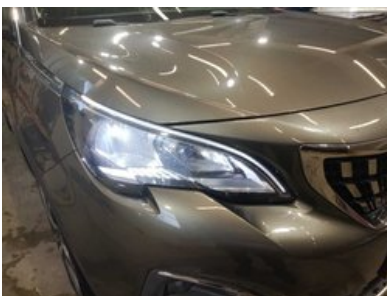
- ✓ **2. Žibintai:** Lemputės

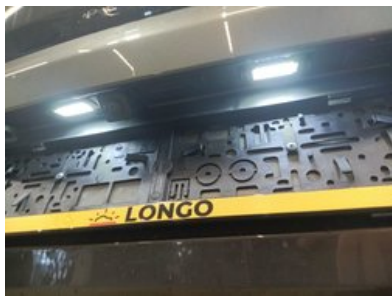
✓ **3. Žibintai:** Numerio Lentelės Apšvietimo Sistema - Veikimas

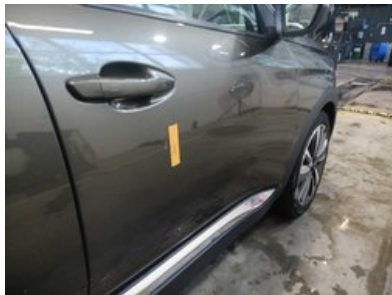
✓ **4. Šonas:** Kairė ir Dešinė Pusė - Matomi Pažeidimai ir Įbrėžimai

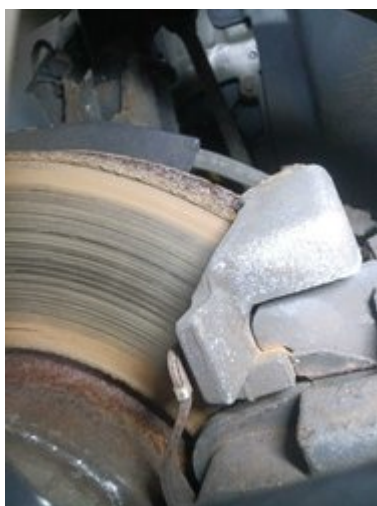
✓ **3. STABDŽIAI:** Priekiniai Stabdžių Diskai Abu

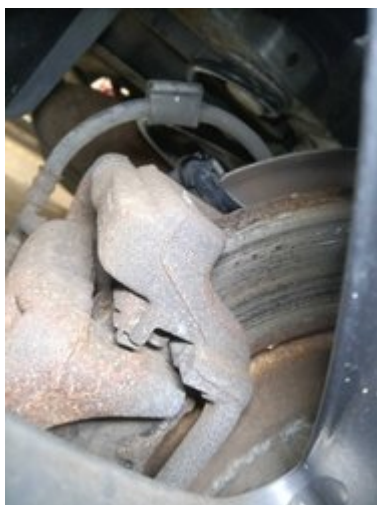
✓ **4. STABDŽIAI:** Galiniai Stabdžių Diskai

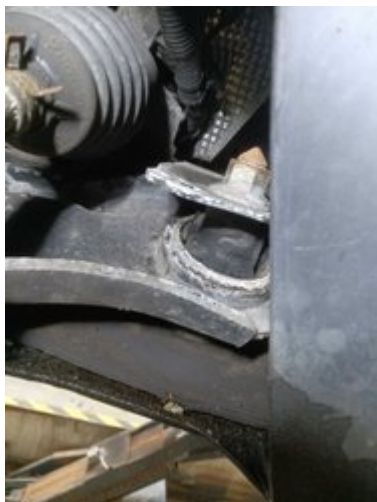
✓ **5. PAKABA:** Pakabos Apatinės Svirtės Įvorės Abi
