# Diagnosticos ataskaita

## 2015 OPEL MOKKA Edition

„Longo“ atliktos išsamios diagnostikos metu užfiksuota 14 pastabų dėl automobilio būklės.

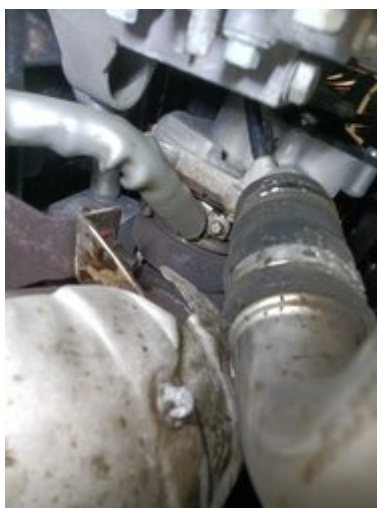
✓ **12. VARIKLIO VALDYMAS - DEGALAI:** Turbokompresoriaus Alyvos Grąžinimo Tarpinė
