Diagnostikos ataskaita

2018 OPEL MOKKA X Innovation

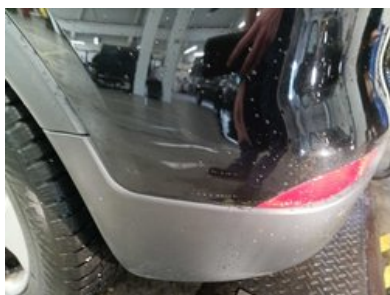
- ✔ **1. Galas:** Galinis bamperis - Būklė ir centravimas

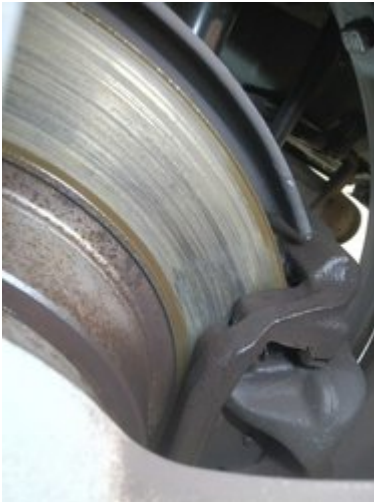
✓ 1. STABDŽIAI: Galinės Stabdžių Kaladėlės (Visos)

- ✓ 1. Galinės Stabdžių Kaladėlės

- 1. Stabdžių Kaladėlių Komplektas (LP2167)

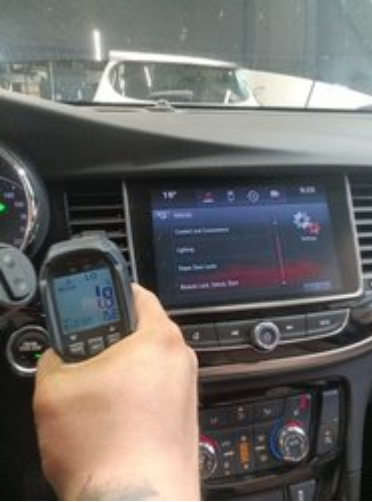
✔ 3. Oro Kondicionavimo Matavimas
