# Diagnosticos ataskaita

## 2022 SKODA OCTAVIA Clever

Patikrinta sertifikuotos „Longo Shared Service“ diagnostikų komandos: Eimantas A., Arnas S.

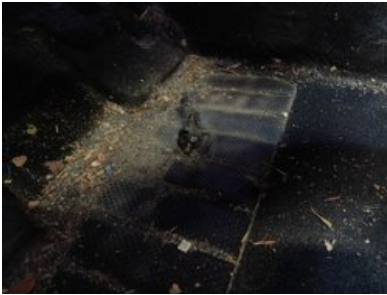
### ✓ 1. Vidus: Kilimėliai - Būklė

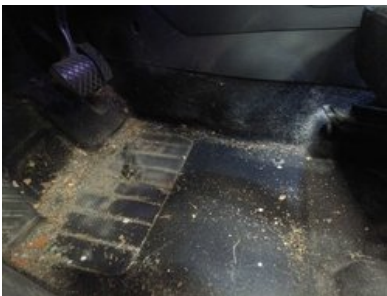
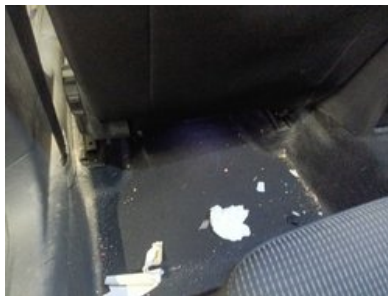
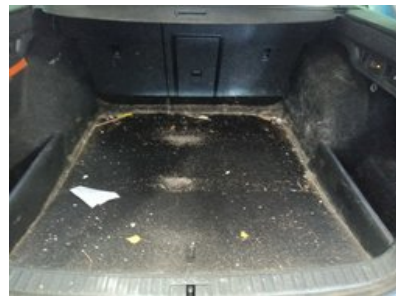
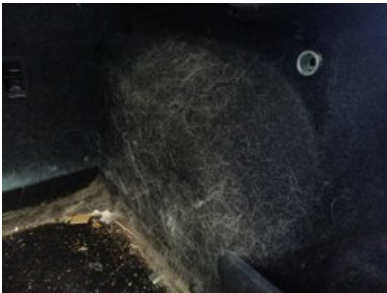
### ✓ 2. Vidus: Papildomi Valymo Darbai

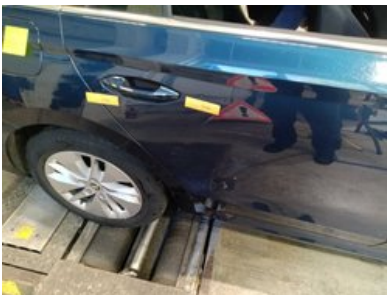
### ✓ 1. Šonas: Kairė ir Dešinė Pusė - Matomi Pažeidimai ir Įbrėžimai

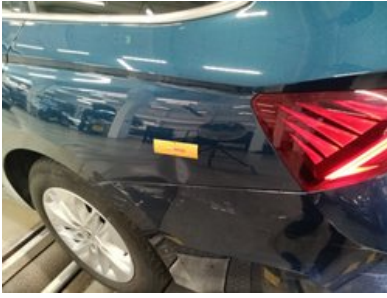
✓ **2. Šonas:** Kairė ir Dešinė Pusė - Matomi Pažeidimai ir Įbrėžimai

- ✓ 1. Įlenkimų Taisymas Be Dažymo

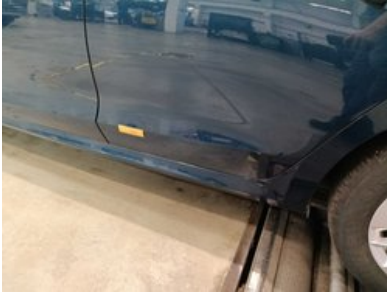
✓ **3. Šonas:** Kairė ir Dešinė Pusė - Matomi Pažeidimai ir Įbrėžimai

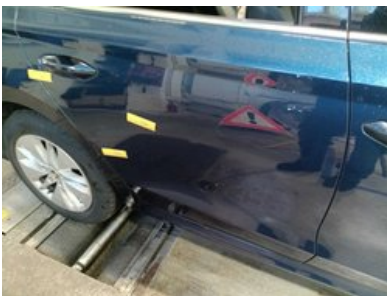
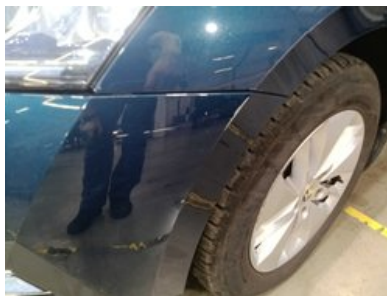
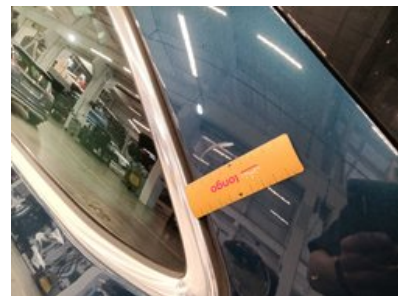
✓ **4. Kita:** Papildomi Poliravimo Darbai

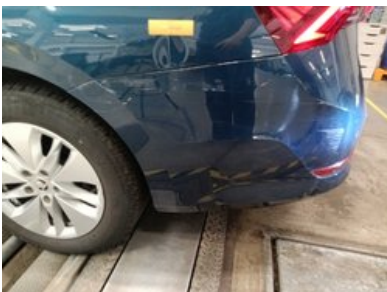
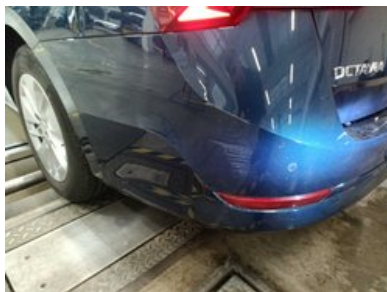
✓ **5. Galas:** Galinis bamperis - Būklė ir centravimas

- ✓ 1. Dažyti Galinį Bamberį

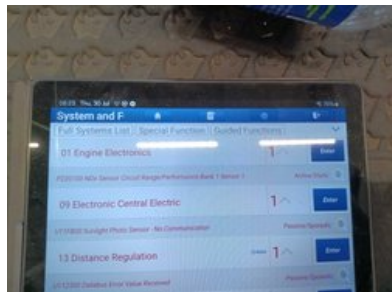
### ✓ 3. IŠMETIMO SISTEMA: NOx Sensor

- ✓ 1. NOx Jutiklis
- ✓ 2. Įkrauti Akumuliatorių
- ✓ 3. Variklio Alyvos ir Filtro Keitimas
