# Diagnosticos ataskaita

## 2018 SKODA OCTAVIA Ambition

### Nustatytų defektų santrauka

„Longo“ atliktos išsamios diagnostikos metu, 21 defektai buvo nustatyti transporto priemonėje.

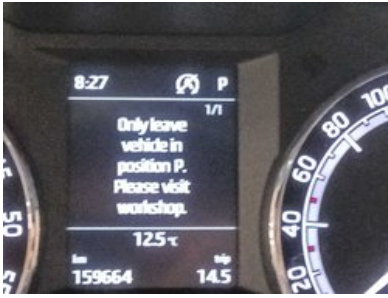
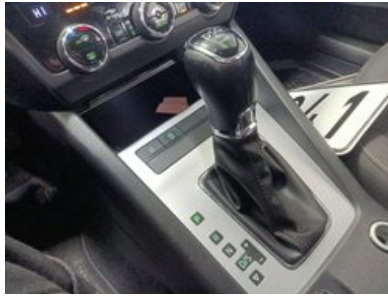
### ✓ 1. Vidus: Aksesuarai - Veikimas ir Būklė

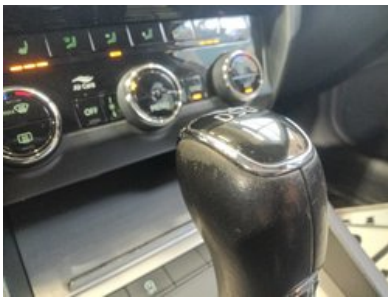
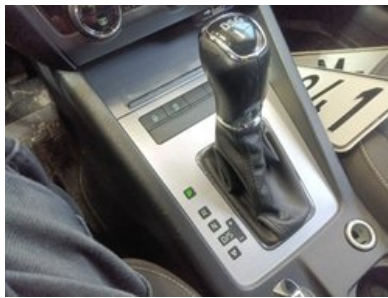
### ✓ 2. Vidus: Pavarų Svirtis Apsauga ir Pavarų Svirtis Rankena - Būklė

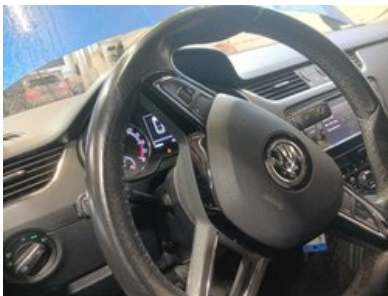
### ✓ 3. Priekis: Vairas - Būklė

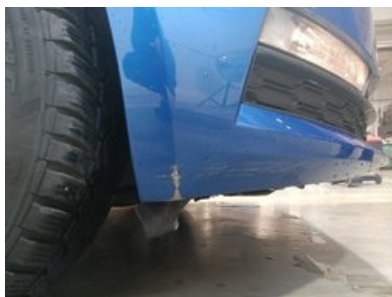
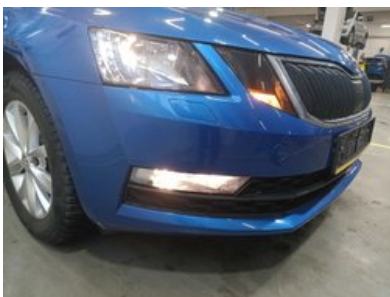
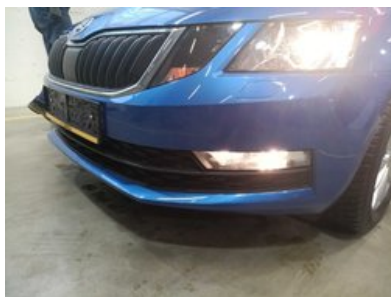
✓ **3. Priekis:** Priekinis Buferis - Būklė ir Lygiavimas

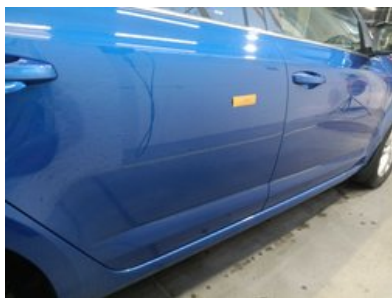
✓ **4. Šonas:** Kairė ir Dešinė Pusė - Matomi Pažeidimai ir Įbrėžimai

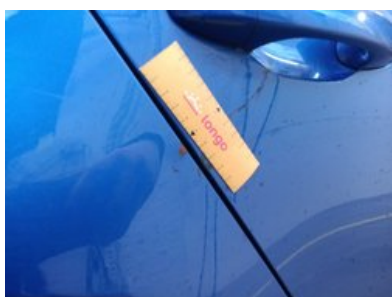
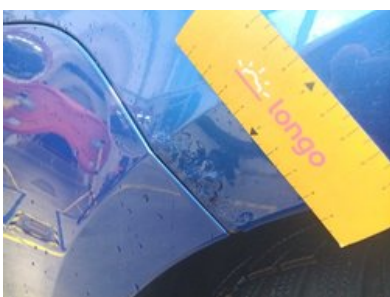
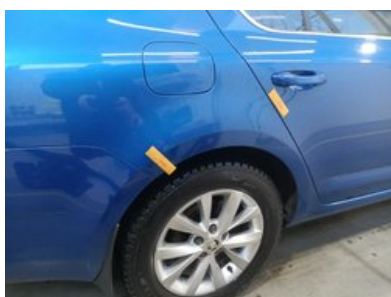
✓ **5. Šonas:** Kairė ir Dešinė Pusė - Matomi Pažeidimai ir Įbrėžimai

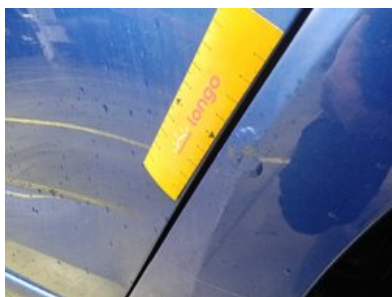
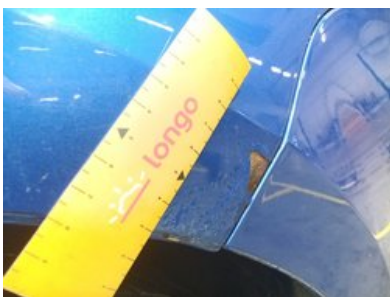
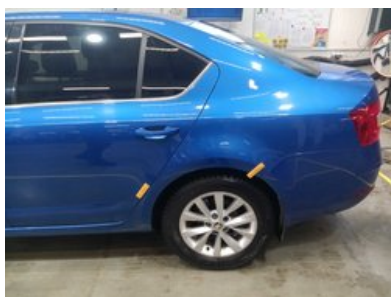
✓ **6. Šonas:** Kairė ir Dešinė Pusė - Matomi Pažeidimai ir Įbrėžimai

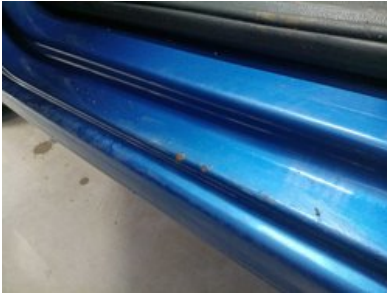
✓ **8. Šonas:** Kairė ir Dešinė Pusė - Matomi Pažeidimai ir Įbrėžimai

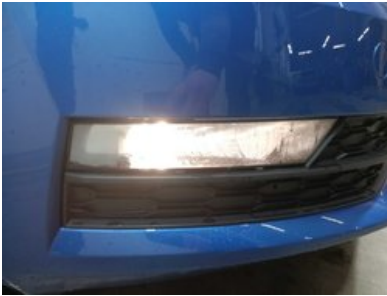
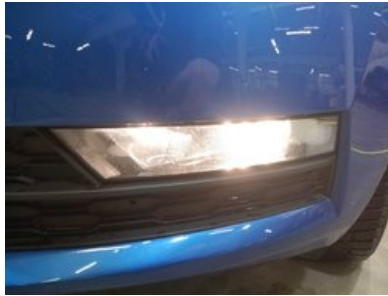
✓ **9. Žibintai:** Priekiniai Žibintai (Miesto, Įprasti, Pilni Žibintai, Rūko, Posūkių) - Pagrindinis Veikimas, Pažeidimai ir Spalva

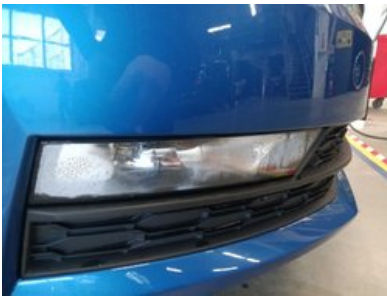
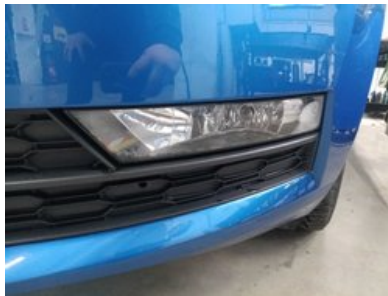
✓ **10. Kita:** Papildomi Poliravimo Darbai
