# Diagnosticos ataskaita

## 2020 OPEL Crossland X Innovation

# Paruošimo ir remonto ataskaita

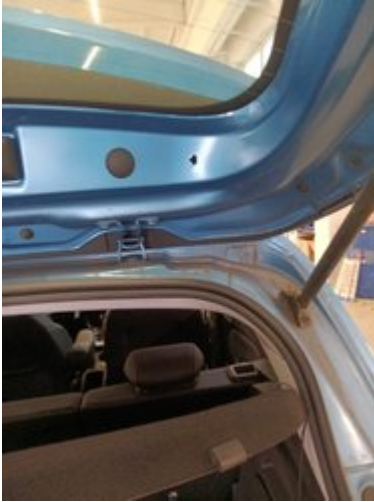
- ✓ **1. Vidus:** Bagažo lentyna - Veikimas ir būklė

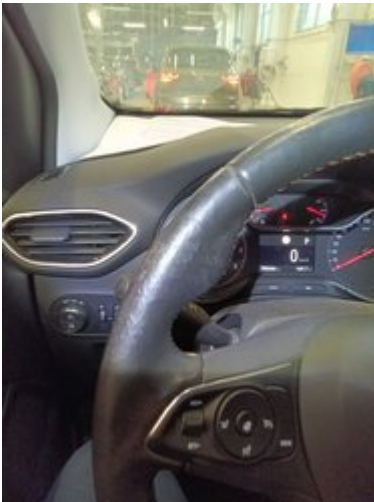
- ✓ **2. Priekis:** Vairas - Būklė

- ✓ 1. Dažyti Vairą

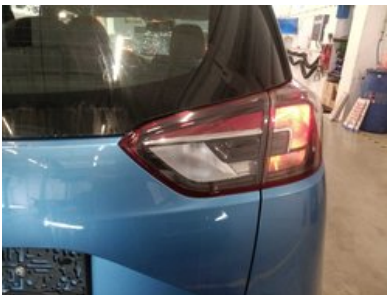
- ✓ **1. Žibintai:** Lemputės

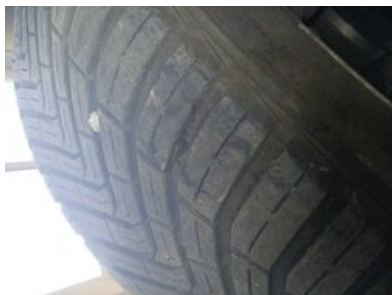
- ✓ **1. KITA:** Įkrauti Akumuliatorių
- ✓ **2. KITA:** Variklio Alyvos ir Filtro Keitimas
- ✓ **3. KITA:** Pakeisti Padangas

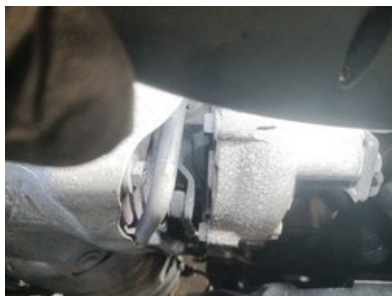
- 
- ✓ **4. VARIKLIO VALDYMAS - DEGALAI:** Turbokompresoriaus
