# Diagnosticos ataskaita

## 2015 OPEL MOKKA Active

„Longo“ atliktos išsamios diagnostikos metu, 15 defektai buvo nustatyti transporto priemonėje.

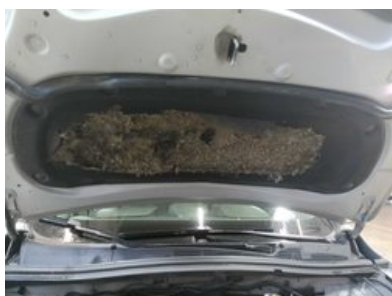
✓ **4. Priekis:** Gaubto Garso Izoliacija - Būklė
