# Diagnosticos ataskaita

## 2017 PEUGEOT 2008 Active

### Diagnosticos informacija

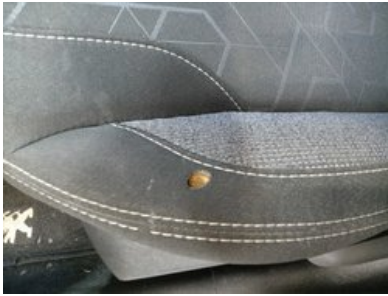
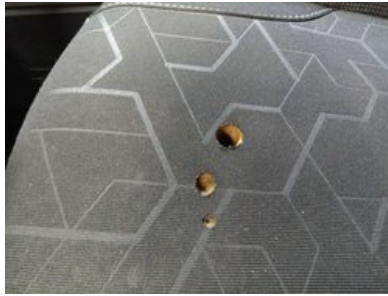
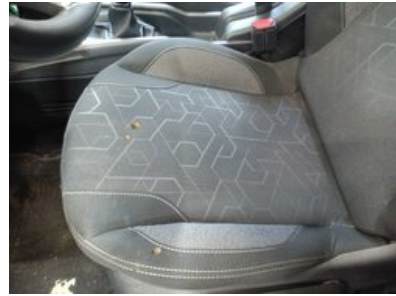
### ✓ 1. Sėdynės: Visos Sėdynės - Būklė

- ✓ 1. Susiūti Priekinę Sėdynę
- ✓ 2. Priekinių Žibintų Reguliavimas

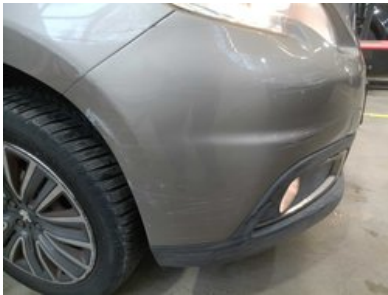
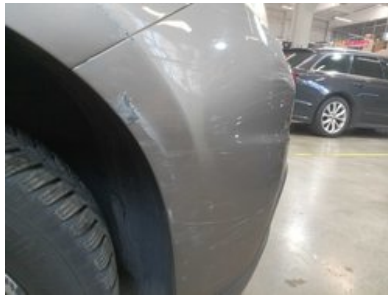
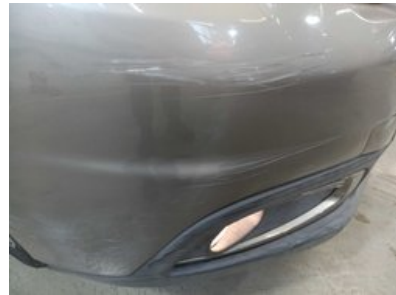
### ✓ 1. Priekis: Priekinis Buferis - Būklė ir Lygiavimas

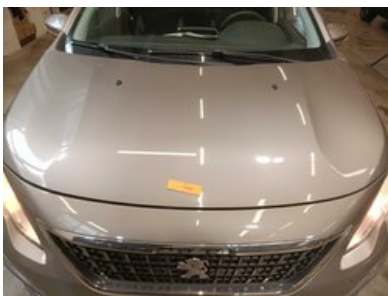
### ✓ 3. Priekis: Gaubtas - Matomi Pažeidimai

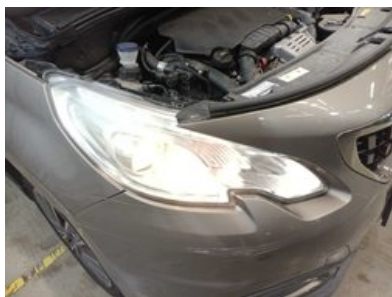
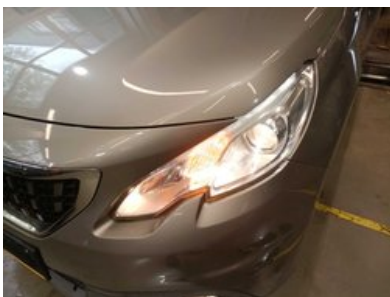
✓ **4. Kita:** Papildomi Poliravimo Darbai

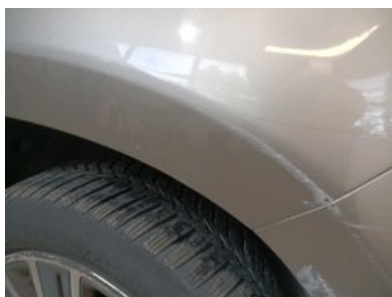
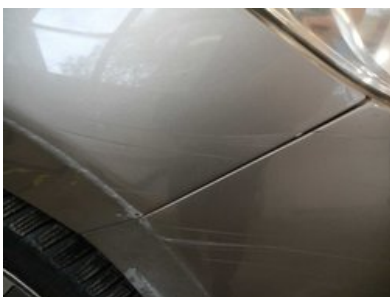
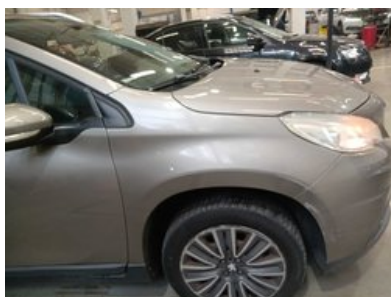
✓ **5. Šonas:** Kairė ir Dešinė Pusė - Matomi Pažeidimai ir Įbrėžimai

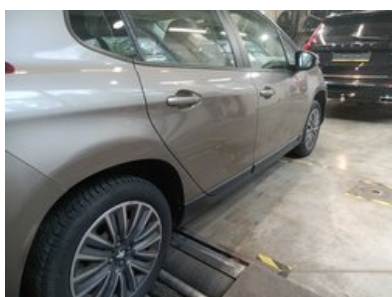
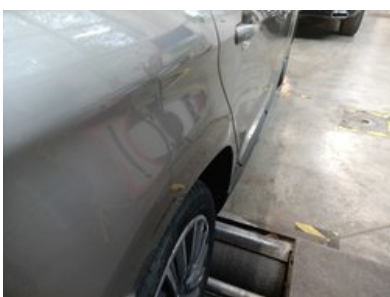
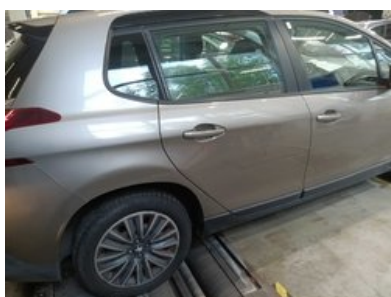
✓ **6. Šonas:** Kairė ir Dešinė Pusė - Matomi Pažeidimai ir Įbrėžimai

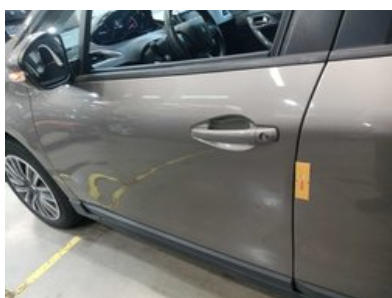
✓ **7. Šonas:** Kairė ir Dešinė Pusė - Matomi Pažeidimai ir Įbrėžimai
