# Diagnostikos ataskaita

## 2021 TOYOTA COROLLA Active

# Paruošimo ir remonto ataskaita

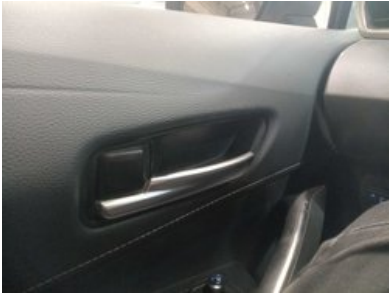
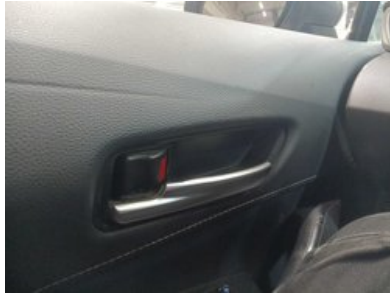
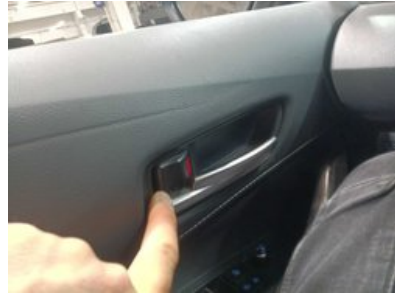
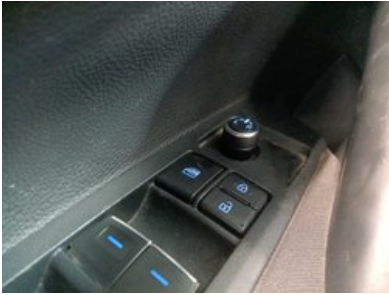
✔ **5. Durys:** Visos Keturios Durys - Atidarymas, Uždarymas ir Rankenos Veikimas

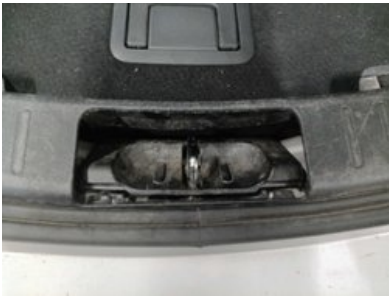
✔ **6. Vidus:** Apdailos detalės - Būklė

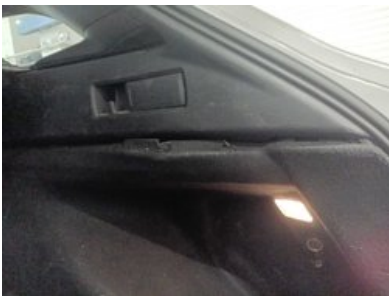
✔ **7. Vidus:** Apdailos detalės - Būklė

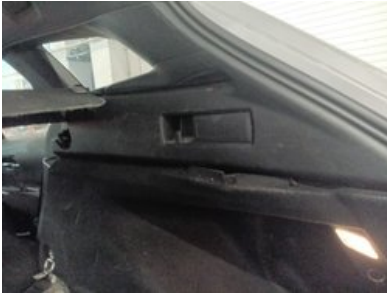
✓ **8. Vidus:** Apdailos detalēs - Būklē

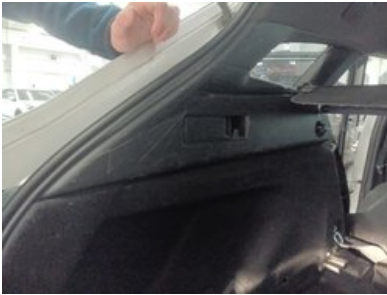
✓ **9. Vidus:** Apdailos detalēs - Būklē

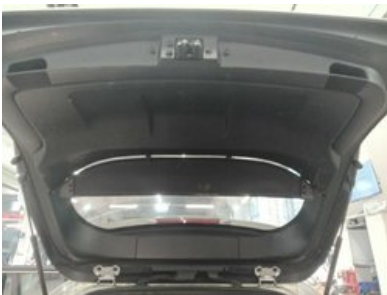
✓ **10. Vidus:** Apdailos detalēs - Būklē

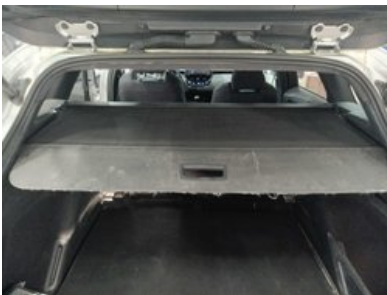
✓ **11. Vidus:** Bagažo lentyna - Veikimas ir būklē

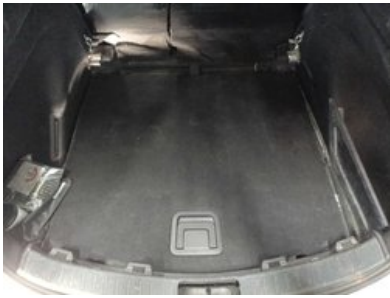
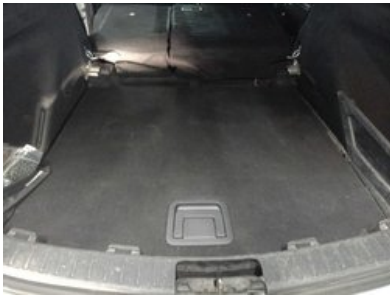
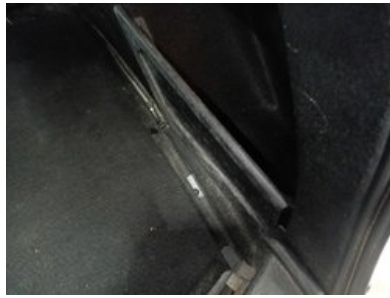
✓ **12. Vidus:** Kilimēļi - Būklē

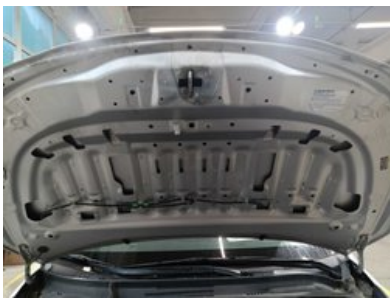
✓ **1. Priekis:** Gaubto Garso Izolācija - Būklē

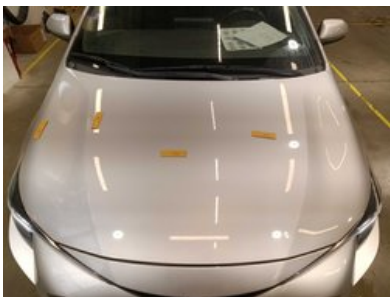
✓ **2. Priekis:** Gaubtas - Matomi Pažeidimai

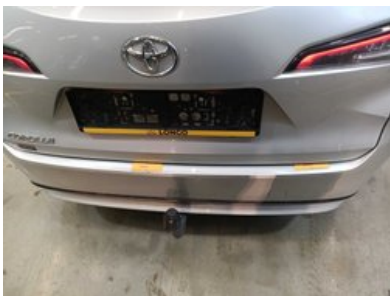
✓ **3. Galas:** Galinis bamperis - Būklē ir centrāvimas

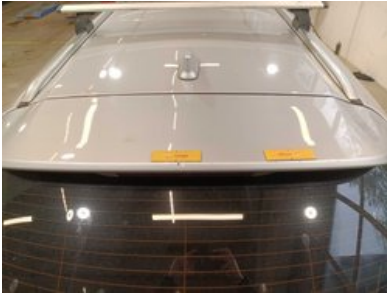
✔ **4. Galas:** Bagažinė - Regimi pažeidimai

- 1. Alyvos Filtras (OP572)
- 2. Quartz Ineo Xtra EC6 0W20 208L 4L
- 3. Alyvos Padėklo Tarpinė (473.500)
- 4. Valytuvų plokštelių rinkinys (3397014637)
- 5. Bagažinės Plastiką (IUS7967)
- 6. Bagažinės Plastiką (IUS7999)
- 7. Bagažinės Plastiką (JMP2143)
- 8. Bagažinės Plastiką (JMP2144)

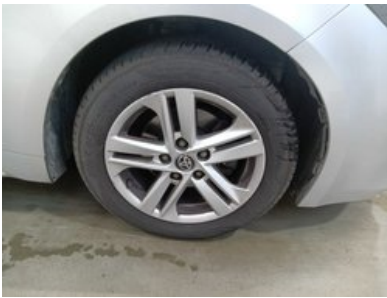
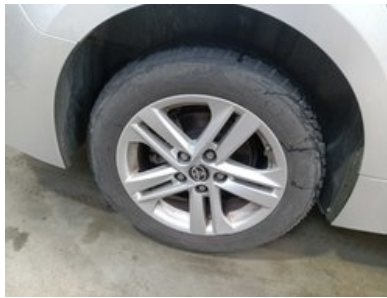
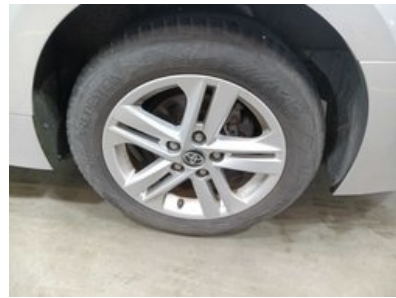
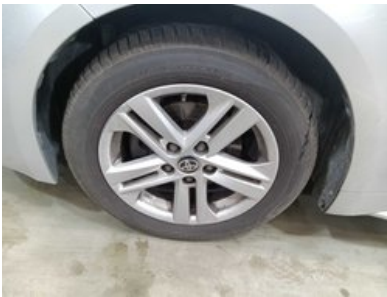
✔ **5. Šonas:** Ratai - Būklė

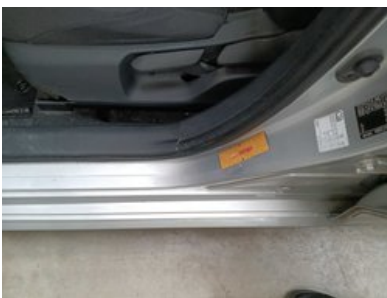
✔ **6. Šonas:** Kairė ir Dešinė Pusė - Matomi Pažeidimai ir Įbrėžimai

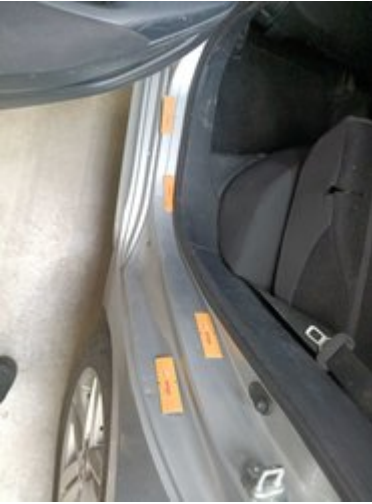
✔ **7. Šonas:** Kairė ir Dešinė Pusė - Matomi Pažeidimai ir Įbrėžimai

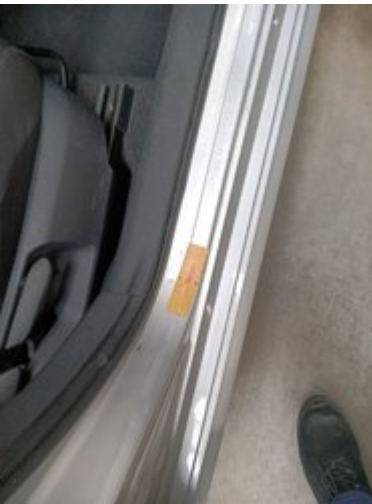
✔ **8. Šonas:** Kairė ir Dešinė Pusė - Matomi Pažeidimai ir Įbrėžimai
