# Diagnosticos ataskaita

## 2015 RENAULT CAPTUR Helly Hansen

Patikrinta sertifikuotos „Longo Shared Service“ diagnostikų komandos: Mindaugas Š., Eimantas A., Arnas S.

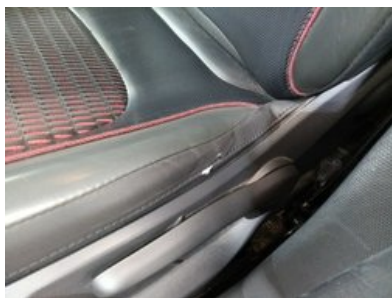
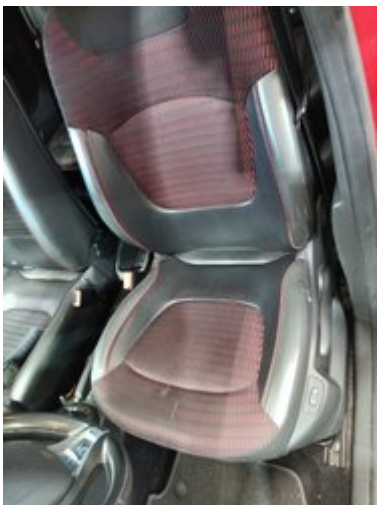
### ✓ 1. Sėdynės: Visos Sėdynės - Būklė

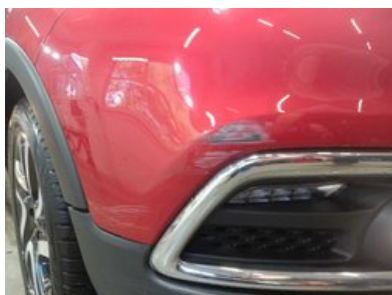
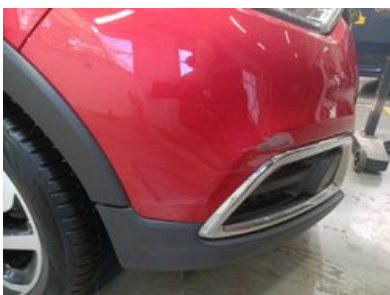
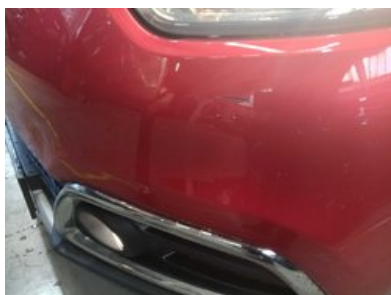
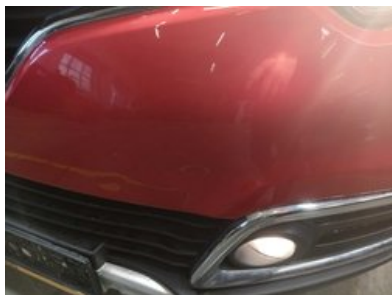
### ✓ 1. Priekis: Priekinis Buferis - Būklė ir Lygiavimas

- ✓ 1. Dažyti Priekinį Bamberį

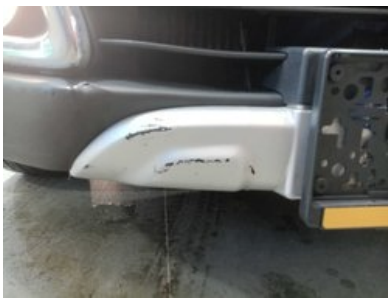
✓ **2. Priekis:** Priekinis Buferis - Būklė ir Lygiavimas

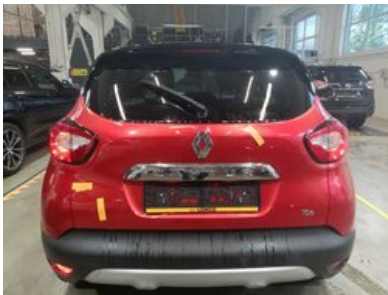
✓ **3. Galas:** Bagažinė - Regimi pažeidimai

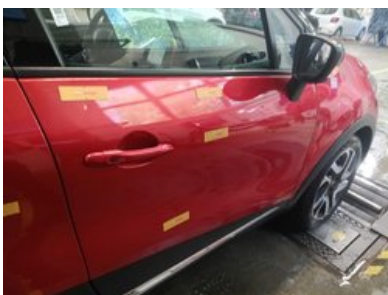
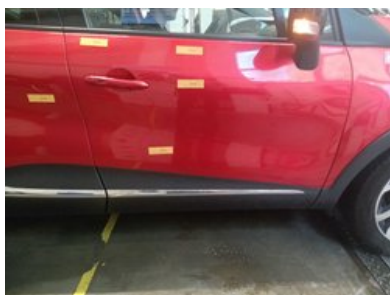
✓ **4. Šonas:** Kairė ir Dešinė Pusė - Matomi Pažeidimai ir Įbrėžimai

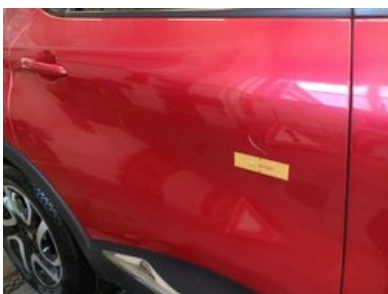
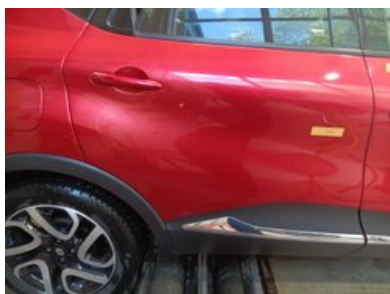
✓ **5. Šonas:** Kairė ir Dešinė Pusė - Matomi Pažeidimai ir Įbrėžimai

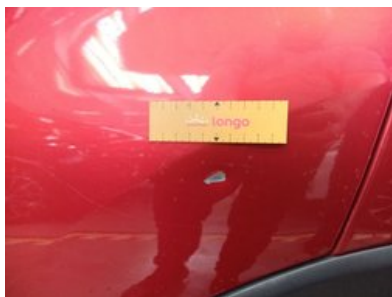
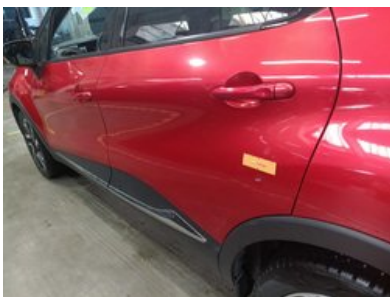
✓ **6. Šonas:** Kairė ir Dešinė Pusė - Matomi Pažeidimai ir Įbrėžimai

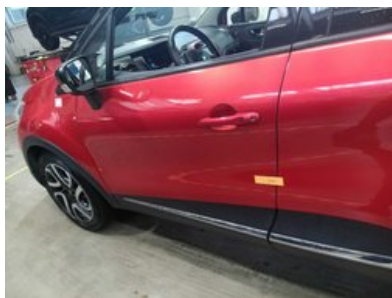
✓ **7. Šonas:** Kairė ir Dešinė Pusė - Matomi Pažeidimai ir Įbrėžimai

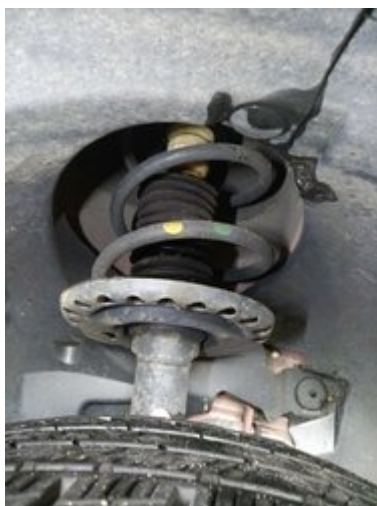
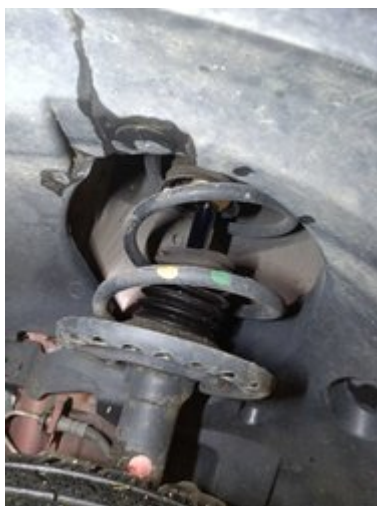
✓ **2. PAKABA:** Amortizatorius

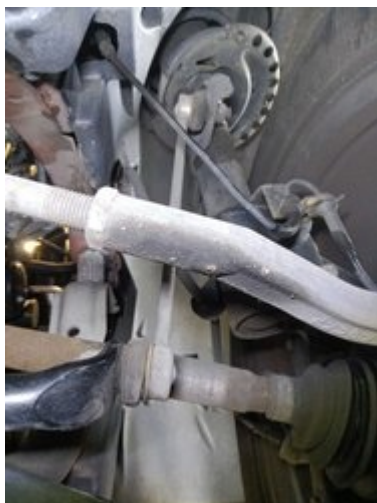
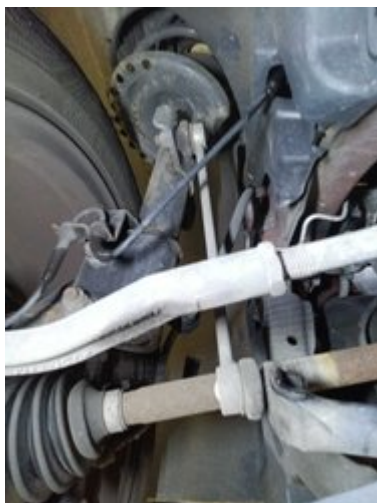
✓ **3. PAKABA:** Stabilizatoriaus Išorinė Traukė, Abi Pusės

- ✓ 1. Variklio Alyvos ir Filtro Keitimas
- ✓ 2. Sistemos Evakavimas/Pakrovimas
- ✓ 3. Stabilizatoriaus Traukė - Išorinė (Abi)

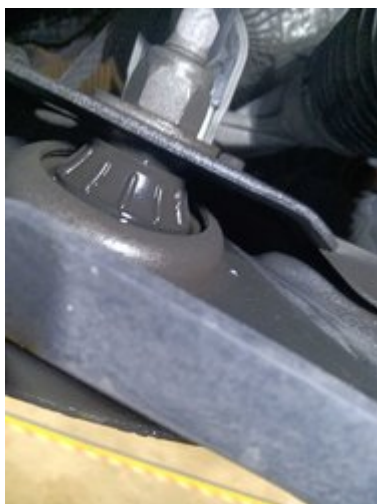
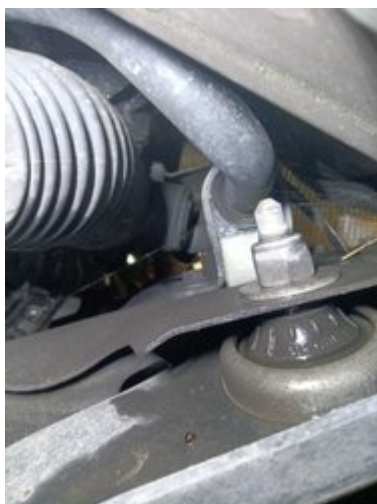
✓ **4. PAKABA:** Pakabos Apatinė Svirtis Abi

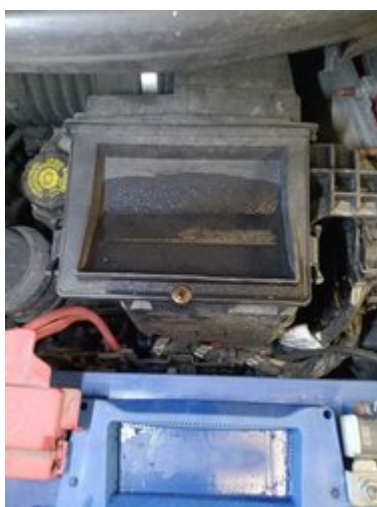
✓ **5. VARIKLIO VALDYMAS - DEGALAI:** Oro Filtro Mazgas

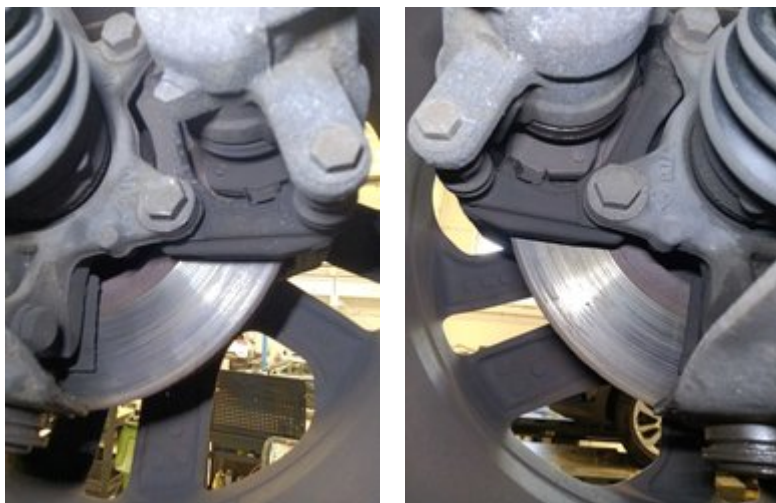
✓ **6. STABDŽIAI:** Priekiniai Stabdžių Diskai Abu su Kaladėlėmis

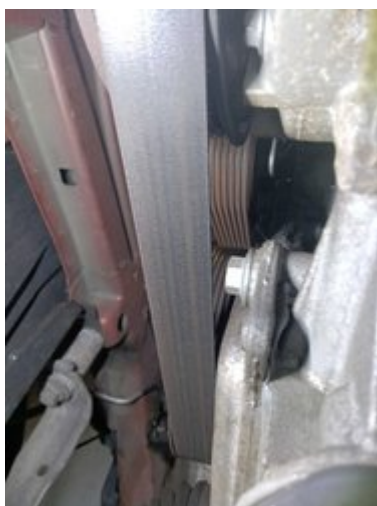
✓ **7. VARIKLIS:** Pagalbinių Įrenginių Diržas
