# Diagnosticos ataskaita

## 2018 BMW 320 Executive

### Diagnosticos informacija

# Paruošimo ir remonto ataskaita

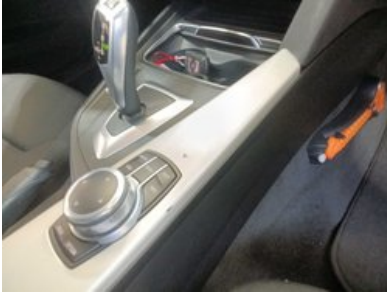
### ✓ 1. Vidus: Apdailos detalės - Būklė

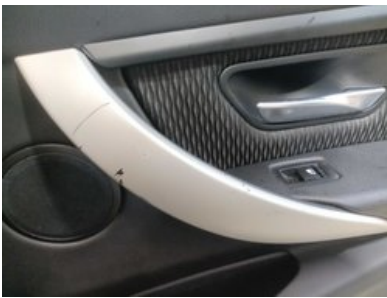
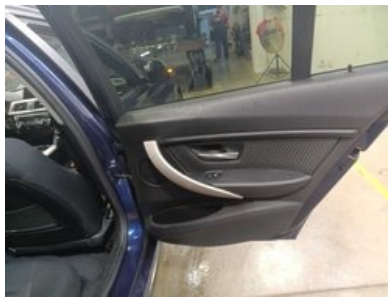
### ✓ 2. Durys: Durų Rankenos - Veikimas ir Būklė

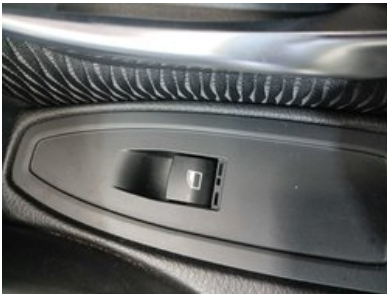
### ✓ 3. Durys: Elektrinių Langų Veikimas - Visi Langai

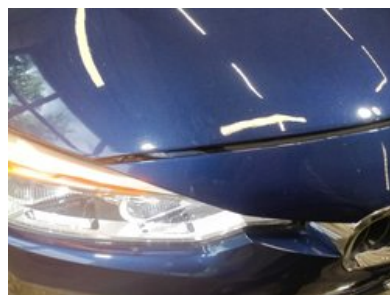
✔ **2. Šonas:** Kėbulo Plokščių Geometrija

- ✓ 1. Kėbulo Plokštės Geometrijos Koregavimas

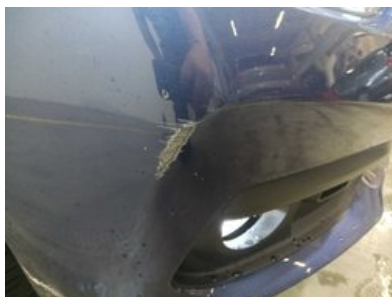
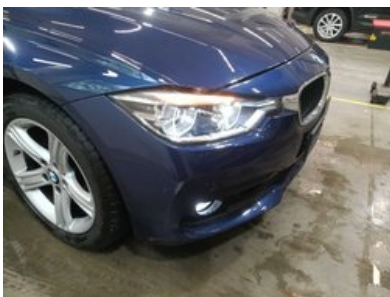
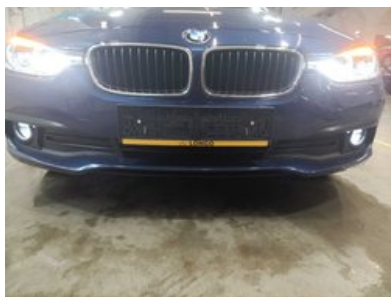
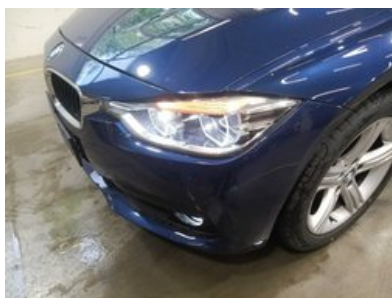
✓ **3. Priekis:** Priekinis Buferis - Būklė ir Lygiavimas

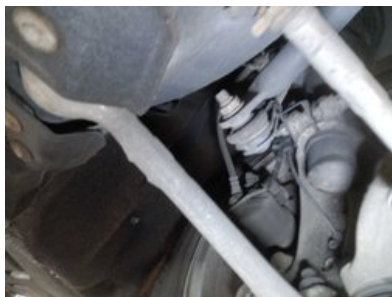
✓ **1. PAKABA:** Stabilizatoriaus Traukė, Išorinė

- ✓ 1. Variklio Alyvos ir Filtro Keitimas
- ✓ 2. Stabilizatoriaus Traukė - Išorinė
- ✓ 3. Išimti rakinamus ratų varžtus
- ✓ 4. Pakeisti Padangas
- ✓ 5. Avarinės pagalbos sistemos modulis

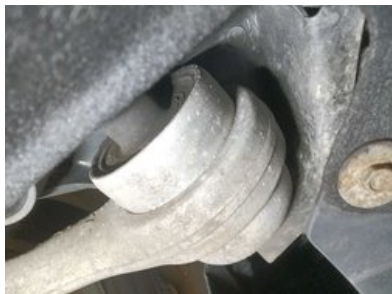
✓ **2. PAKABA:** Pakabos Apatinė Svirtis Abi

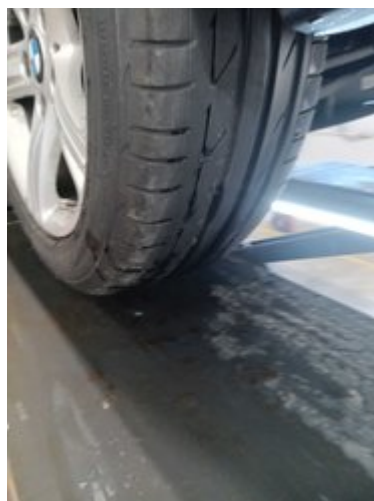
✓ **4. KITA:** Pakeisti Padangas

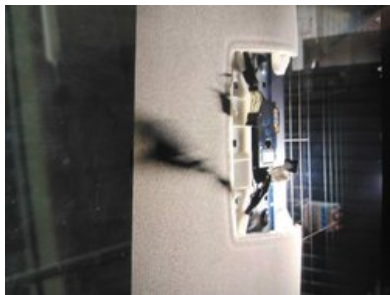
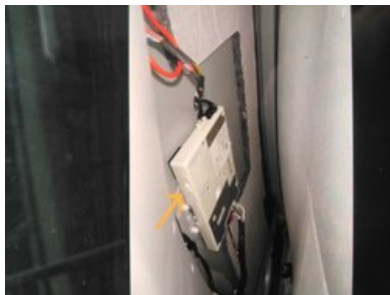
## ✓ 6. BENDRIEJI ELEKTROS KOMPONENTAI: Avarinės pagalbos sistemos modulis

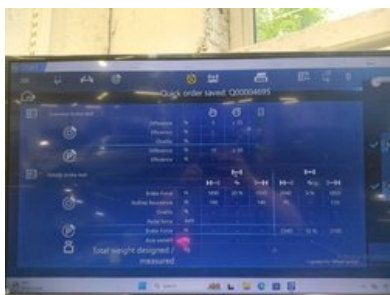
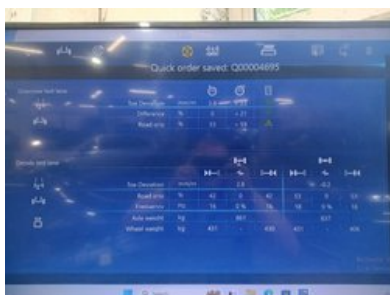
### ✓ 3. Stabdžių Testavimo Linijos Rezultatai

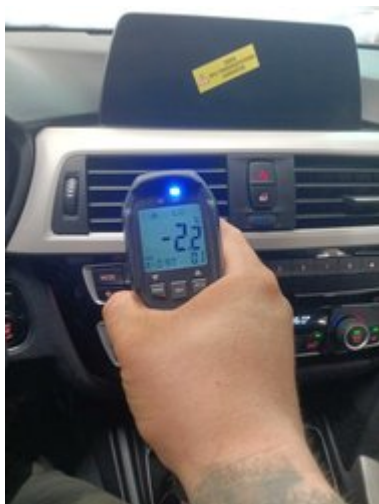
#### ✓ 4. Oro Kondicionavimo Matavimas
