# Diagnosticos ataskaita

## 2016 OPEL MERIVA Blitz

### Diagnosticos informacija

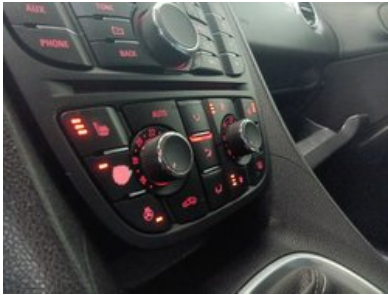
### ✓ 1. Priekis: Apdailos detalės - Būklė

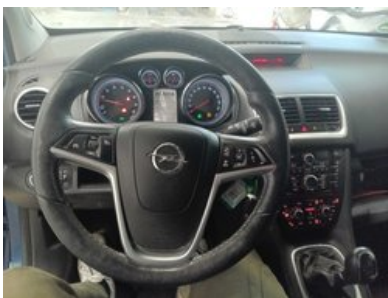
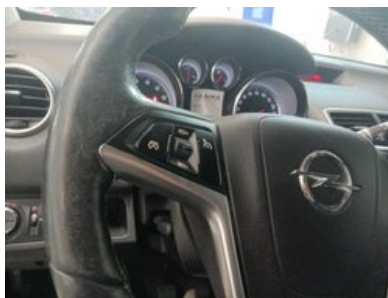
### ✓ 2. Priekis: Vairas - Būklė

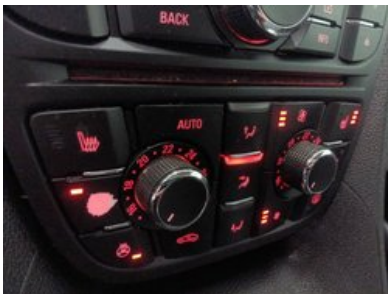
### ✓ 3. Operacija: Sėdynių šildymo sistema - Veikimas (Vairuotojas ir keleivis)

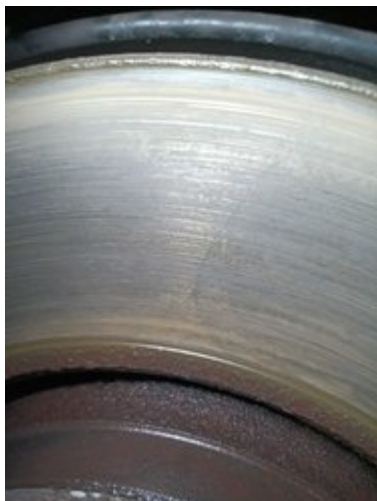
### ✓ 1. STABDŽIAI: Priekiniai Stabdžių Diskai Abu

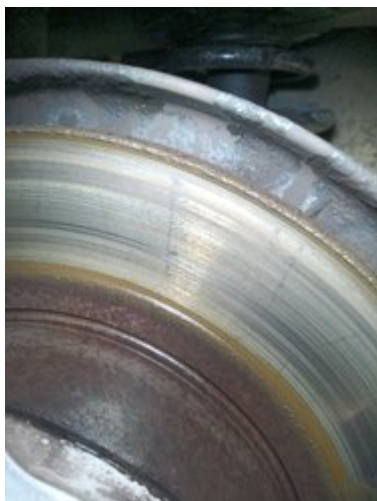
### ✓ 2. STABDŽIAI: Galiniai Stabdžių Diskai
