# Diagnosticos ataskaita

## 2020 OPEL CROSSLAND X Turbo Edition

„Longo“ atliktos išsamios diagnostikos metu, 8 defektai buvo nustatyti transporto priemonėje.

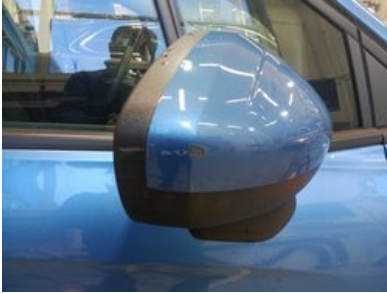
- ✓ **1. Šonas:** Išoriniai Veidrodžiai - Veidrodžio Vientisumas ir Tvirtinimas Prie Automobilio

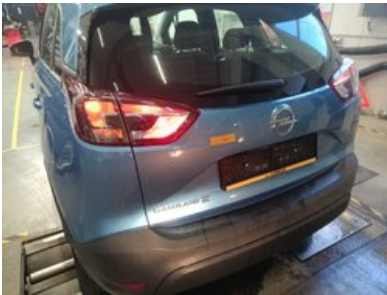
- ✓ **2. Galas:** Bagažinė - Regimi pažeidimai
