# Diagnostikos ataskaita

## 2023 HYUNDAI TUCSON Comfort

„Longo“ atliktos išsamios diagnostikos metu, 12 defektai buvo nustatyti transporto priemonėje.

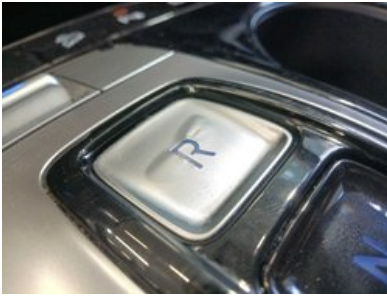
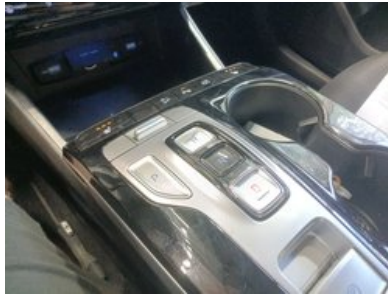
- ✓ **1. Vidus:** Pavarų Svirtis Apsauga ir Pavarų Svirtis Rankena - Būklė

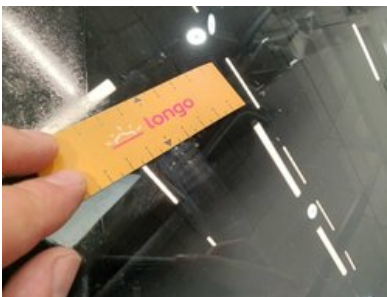
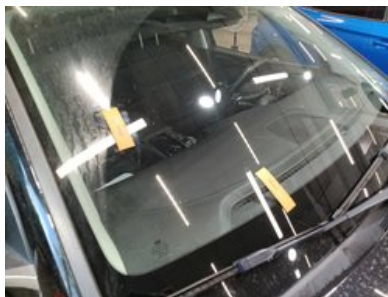
- ✓ **2. Priekis:** Priekinio stiklo vientisumas - Be TA neleidžiančių pažeidimų

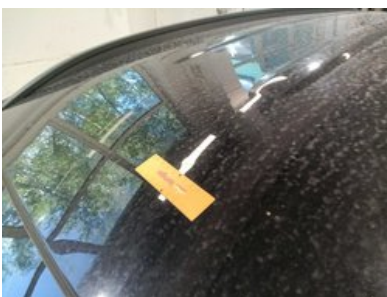
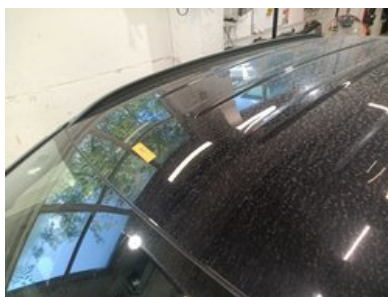
- ✓ **3. Kita:** Stogas - Regimi pažeidimai (pvz., kruša)

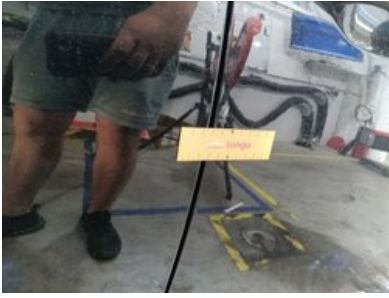
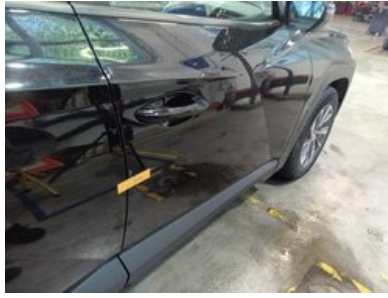
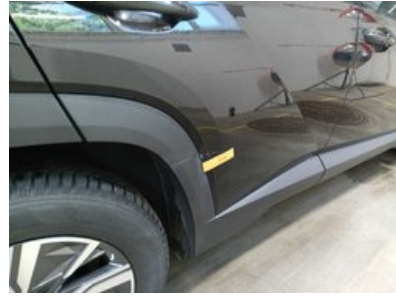
✔ **4. Šonas:** Kairė ir Dešinė Pusė - Matomi Pažeidimai ir Įbrėžimai

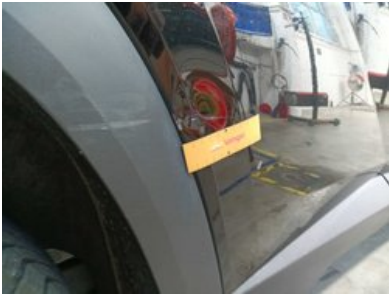
✔ **5. Šonas:** Kairė ir Dešinė Pusė - Matomi Pažeidimai ir Įbrėžimai

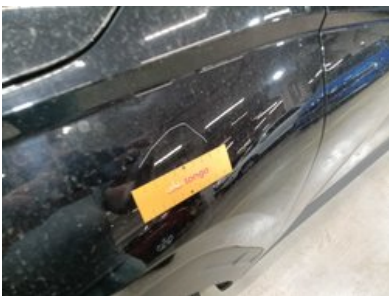
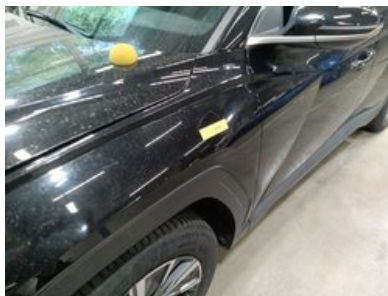
✔ **6. Šonas:** Kairė ir Dešinė Pusė - Matomi Pažeidimai ir Įbrėžimai

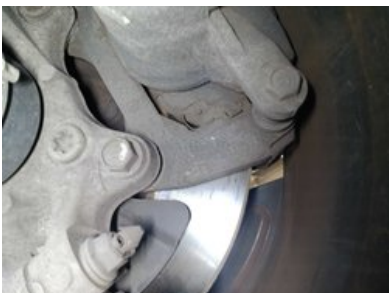
✔ **1. STABDŽIAI:** Priekiniai Stabdžių Diskai Abu su Kaladėlėmis

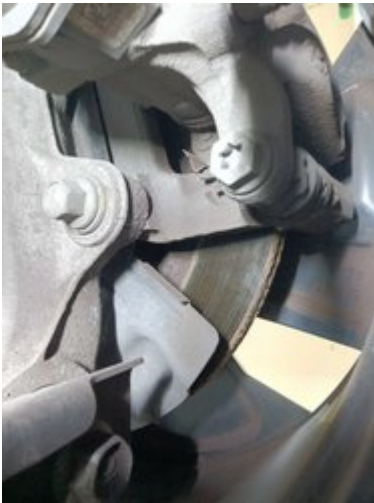
✓ **2. STABDŽIAI:** Galiniai Stabdžių Diskai su Kaladėlėmis

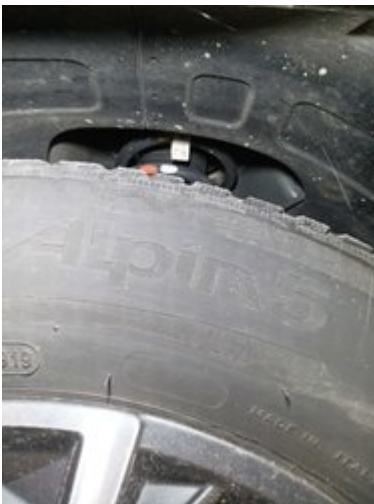
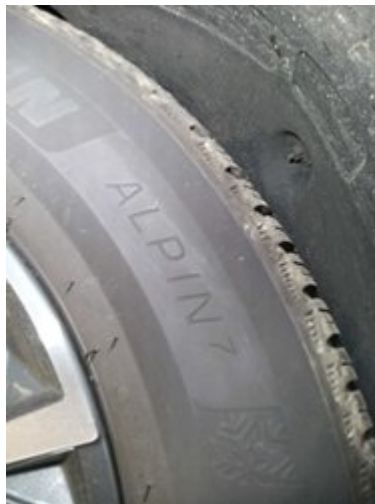
✓ **4. KITA:** Pakeisti Padangas

- ✓ 1. Variklio Alyvos ir Filtro Keitimas
- ✓ 2. Pakeisti Padangas

1. Tire MAXTREK 215/65R17 99T TREK M7 E C 72 (MXT00308)
2. Quartz Ineo Xtra EC6 0W20 208L 4.8L
3. Alyvos Padėklo Sandariklis (85932456)
4. Alyvos Filtras (263502M100)

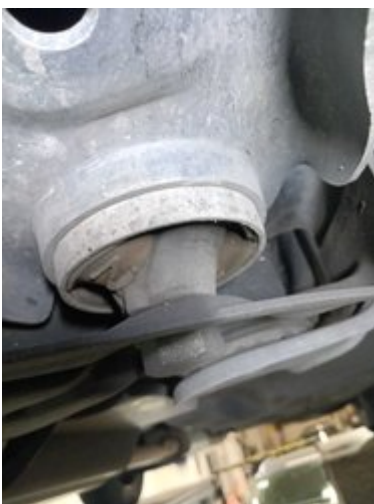
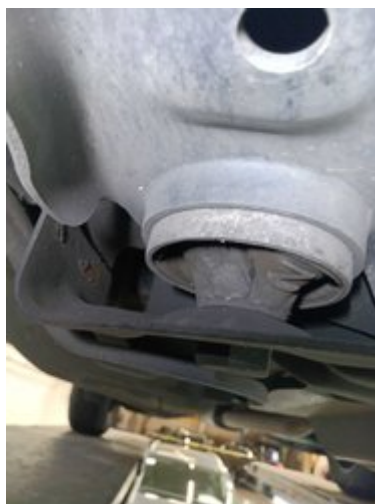
✓ **5. PAKABA:** Pakabos Apatinė Svirtis Abi
