Diagnostikos ataskaita

2016 BMW 220 Active Tourer M Sport

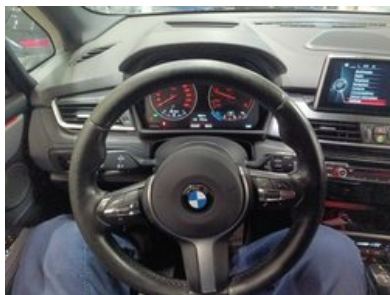
✔ 1. Priekis: Vairas - Būklė

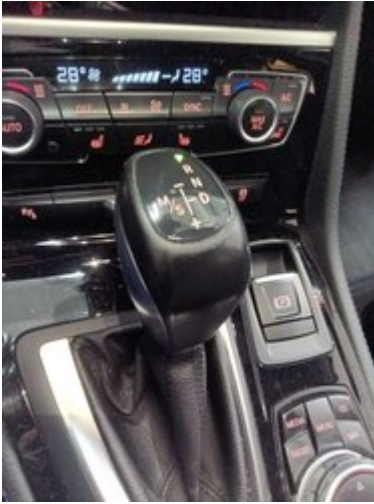
✓ **2. Vidus:** Pavarų Svirtis Apsauga ir Pavarų Svirtis Rankena - Būklė

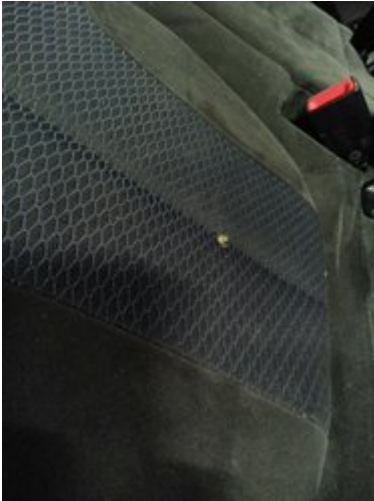
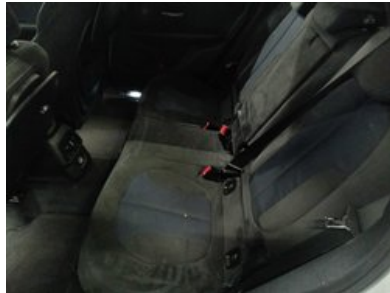
✓ **3. Sėdynės:** Visos Sėdynės - Būklė

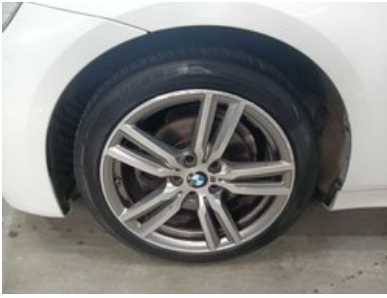
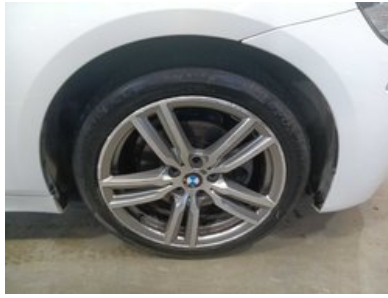
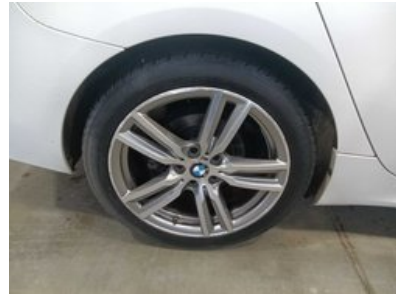
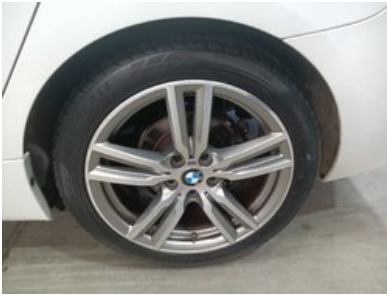
✓ 1. Šonas: Ratai - Būklė

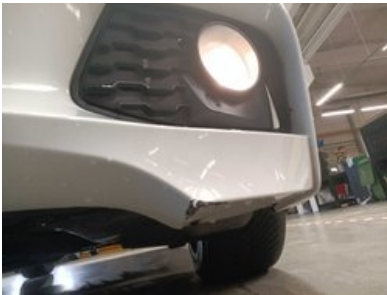
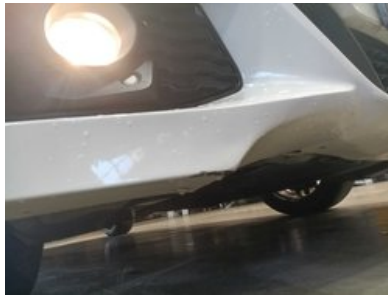
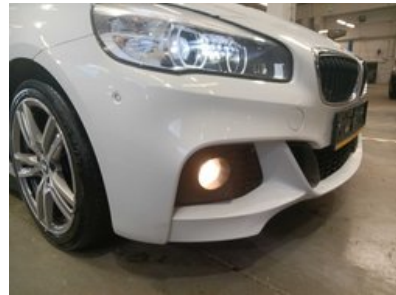
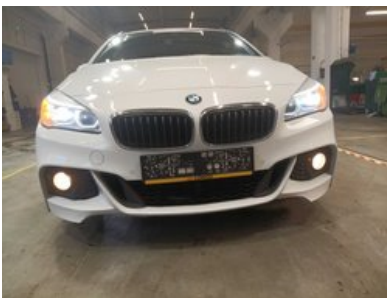
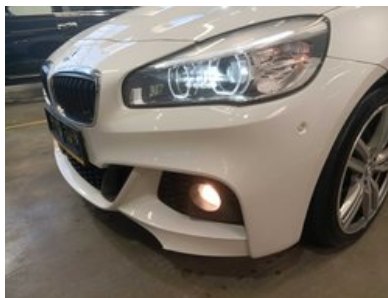
✓ 2. Priekis: Priekinis Bufferis - Būklė ir Lygiavimas

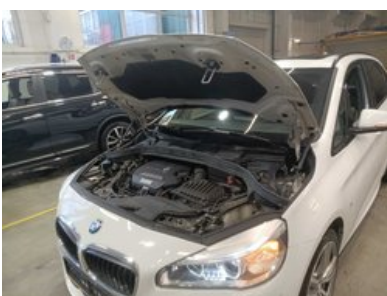
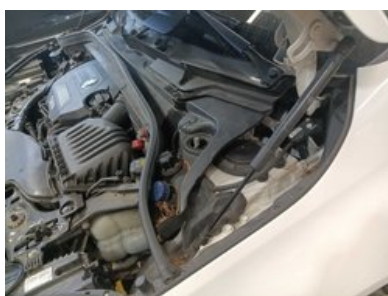
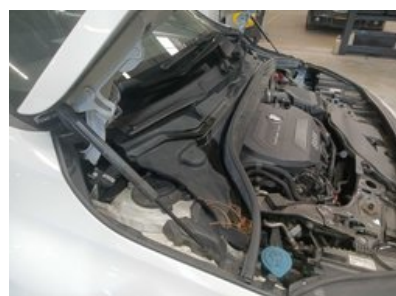
✓ 3. Priekis: Gaubto Atidarymo ir Laikymo Mechanizmas

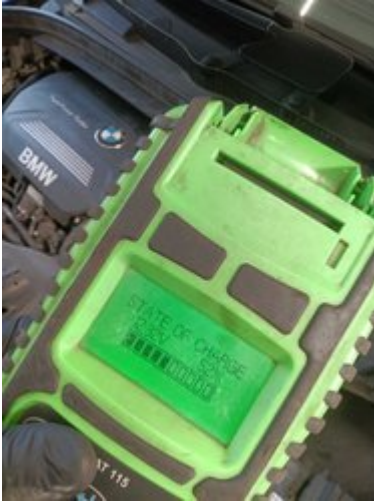
- ✓ **1. KITA:** Įkrauti Akumuliatorių

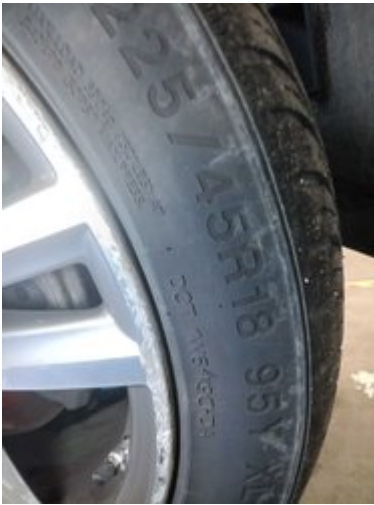
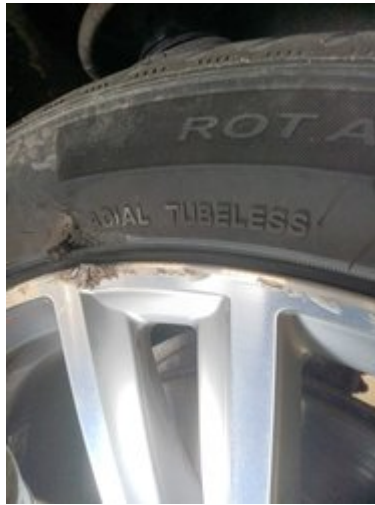
- ✓ **3. KITA:** Pakeisti Padangas

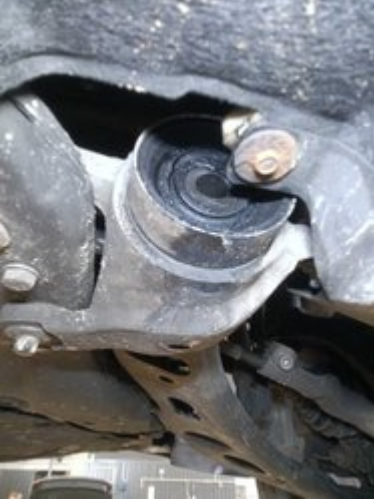
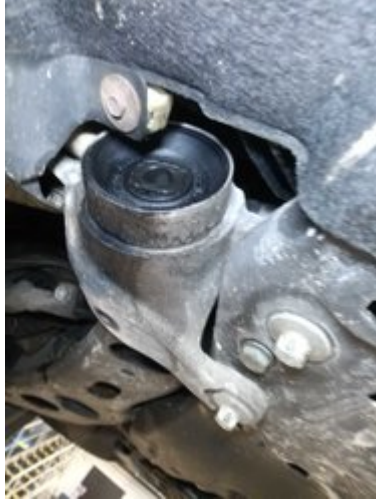
✓ **4. PAKABA:** Pakabos Apatinė Svirtis Abi

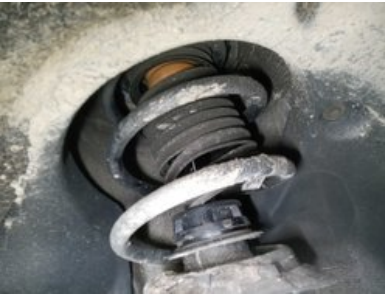
✓ **5. PAKABA:** Amortizatoriaus statramščio mazgas (abu)

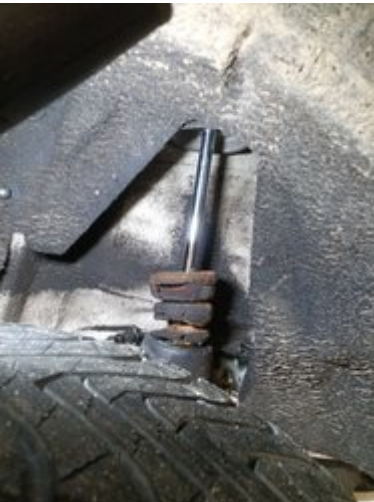
✓ **6. PAKABA:** Amortizatoriaus statramščio viršutinis tvirtinimas (abu)

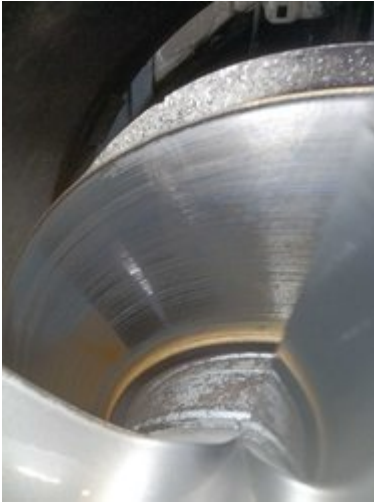
✓ **7. STABDŽIAI:** Priekiniai Stabdžių Diskai Abu

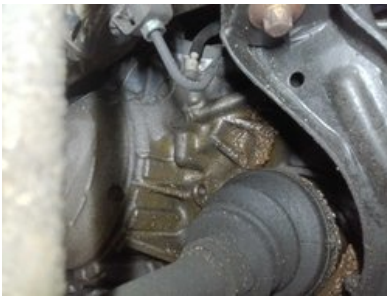
✓ **8. GALUTINĖ PAVARA, VELENAS IR AŠYS:** Pavaros Velenas - Kairė

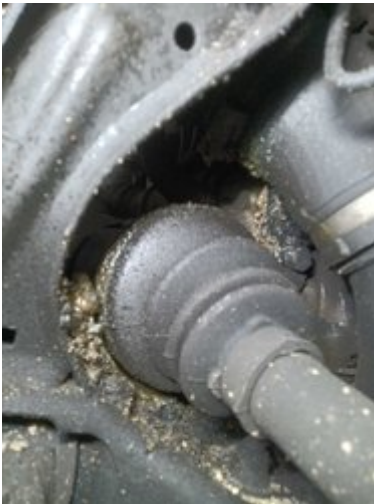
✓ **9. GALUTINĖ PAVARA, VELENAS IR AŠYS:** Pavaros Velenas - Dešinė
