# Diagnosticos ataskaita

## 2015 OPEL ZAFIRA TOURER Business+

# Paruošimo ir remonto ataskaita

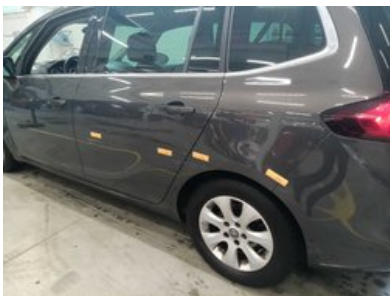
✓ **7. Kita:** Papildomi Poliravimo Darbai

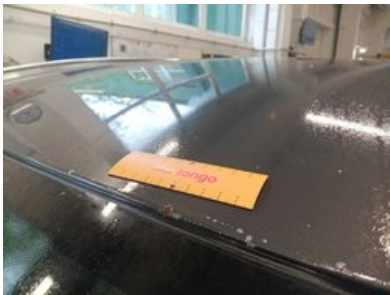
✓ **8. Kita:** Stogas - Regimi pažeidimai (pvz., kruša)

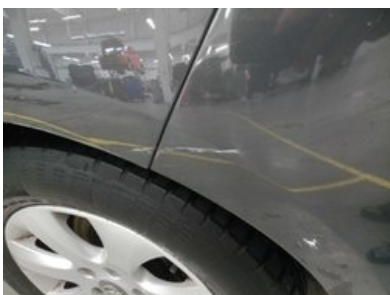
✓ **9. Galas:** Galinis bamperis - Būklė ir centravimas
