### Automobilio duomenys

# Diagnosticos ataskaita

## 2021 HYUNDAI TUCSON N-Line

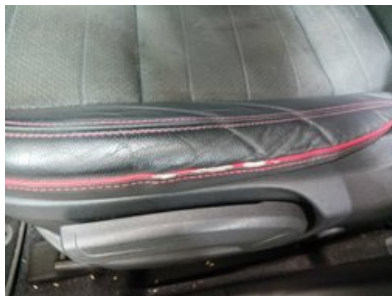
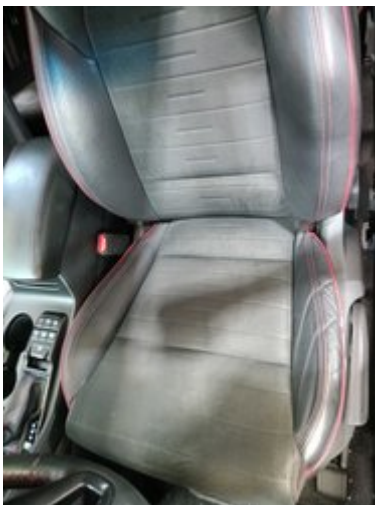
- ✓ **1. Sėdynės:** Visos Sėdynės - Būklė

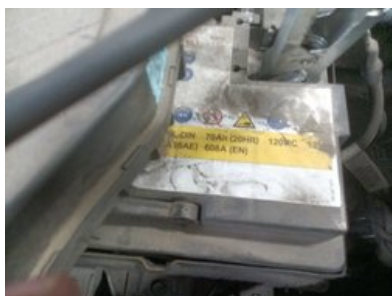
- ✓ **1. KITA:** Variklio Alyvos ir Filtro Keitimas

- ✓ **2. KITA:** Įkrauti Akumuliatorių

- ✓ 1. Įkrauti Akumuliatorių
- ✓ 2. Variklio Alyvos ir Filtro Keitimas
