# Diagnosticos ataskaita

## 2017 PEUGEOT 2008 Lion

### Diagnosticos informacija

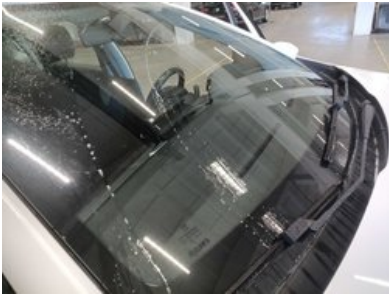
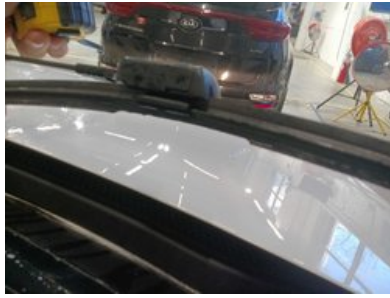
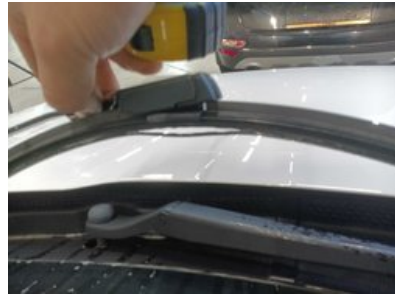
- ✓ **1. Priekis:** Langų Valytuvų Guma ir Rankena (Priekiniai ir Galiniai) - Būklė

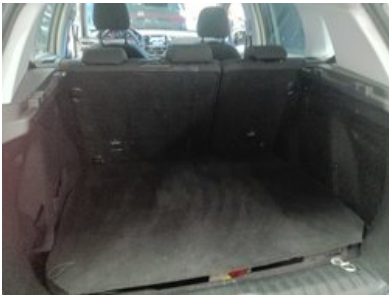
- ✓ **2. Vidus:** Bagažo lentyna - Veikimas ir būklė

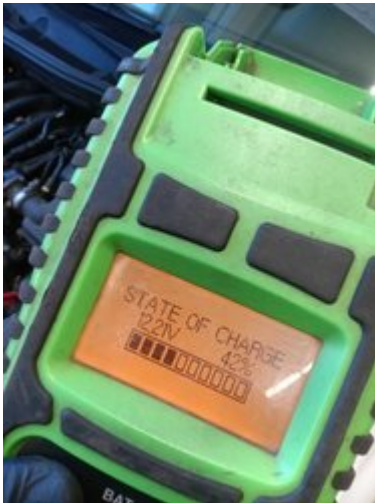
✓ **2. KITA:** Įkrauti Akumuliatorių

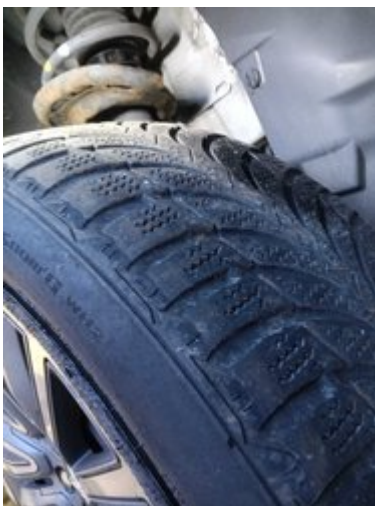
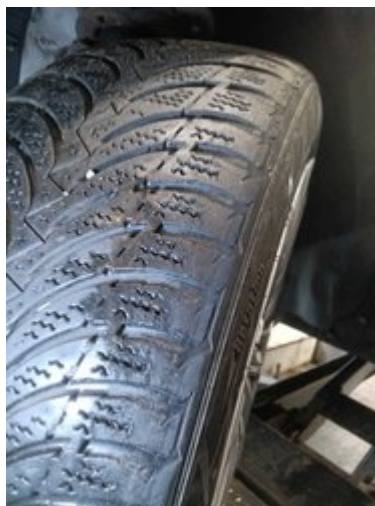
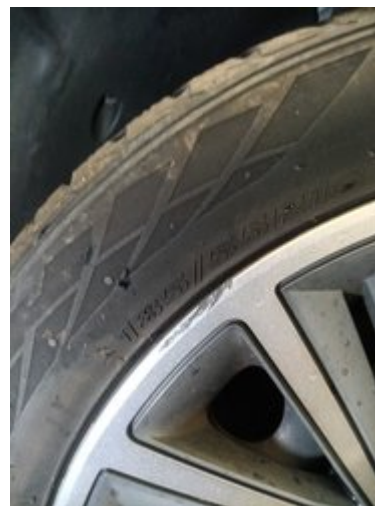
✓ **4. KITA:** Pakeisti Padangas

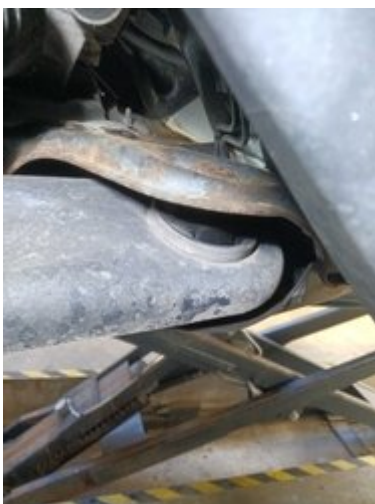
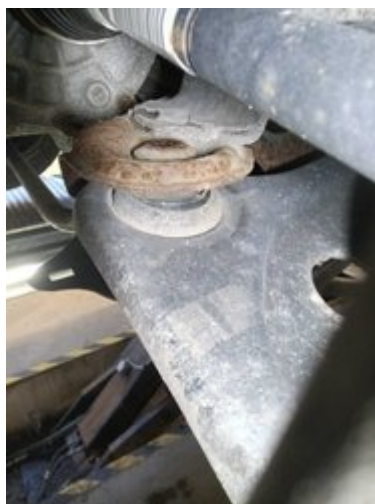
✓ **5. PAKABA:** Pakabos Apatinė Svirtis Abi

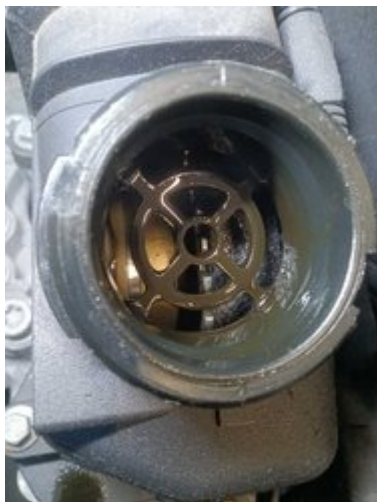
✓ **6. VARIKLIS:** Paskirstymo diržas

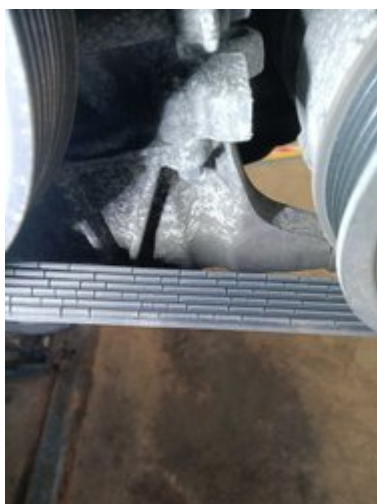
✓ **7. VARIKLIS:** Pagalbinių įrenginių Diržas
