# Diagnosticos ataskaita

## 2023 TOYOTA COROLLA Executive

### Diagnosticos informacija

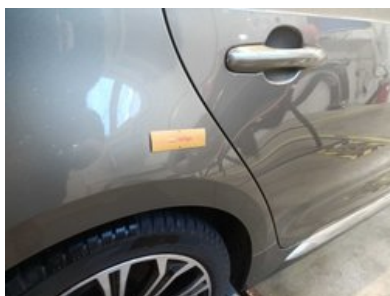
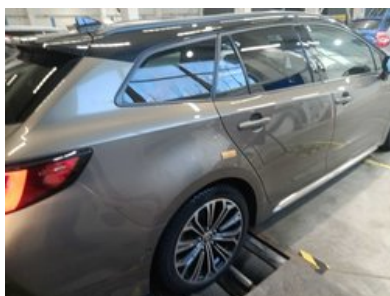
- ✔ 1. Šonas: Kairė ir Dešinė Pusė - Matomi Pažeidimai ir Įbrėžimai

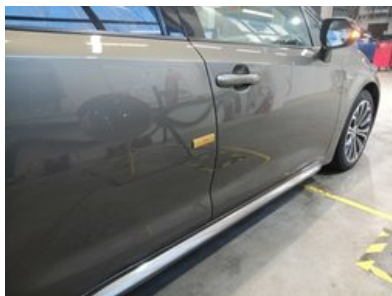
✓ **2. Šonas:** Kairė ir Dešinė Pusė - Matomi Pažeidimai ir Įbrėžimai

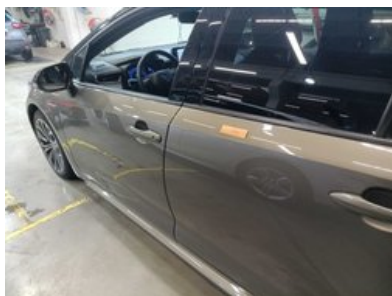
✓ **3. Šonas:** Kairė ir Dešinė Pusė - Matomi Pažeidimai ir Įbrėžimai

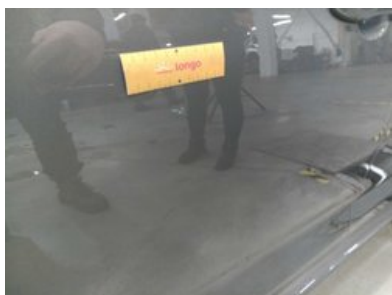
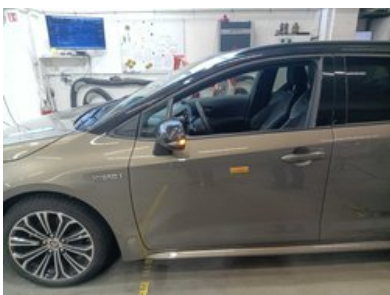
✓ **4. Šonas:** Kairė ir Dešinė Pusė - Matomi Pažeidimai ir Įbrėžimai

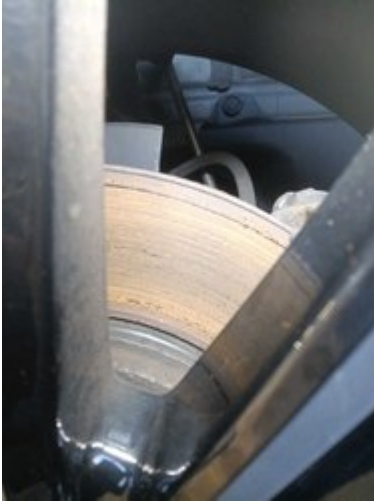
✓ **1. STABDŽIAI:** Priekiniai Stabdžių Diskai Abu

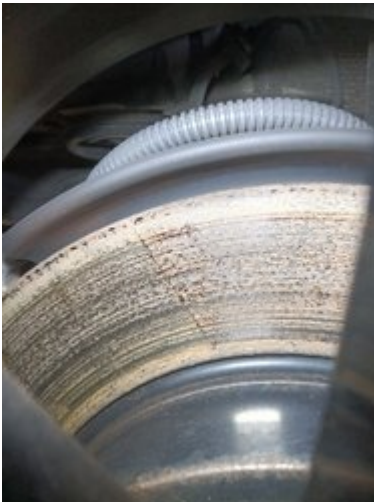
✔ **2. STABDŽIAI:** Galiniai Stabdžių Diskai (Abu)
