# Diagnosticos ataskaita

## 2021 PEUGEOT 508 Allure

### Diagnosticos informacija

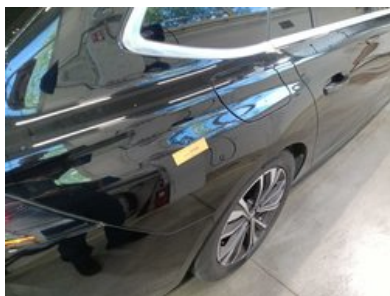
✓ **4. Šonas:** Kairė ir Dešinė Pusė - Matomi Pažeidimai ir Įbrėžimai

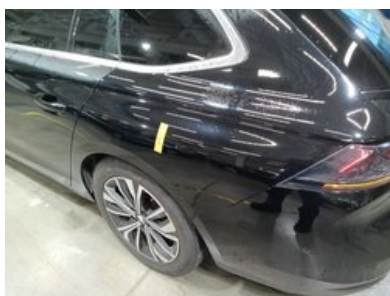
✓ **5. Šonas:** Kairė ir Dešinė Pusė - Matomi Pažeidimai ir Įbrėžimai

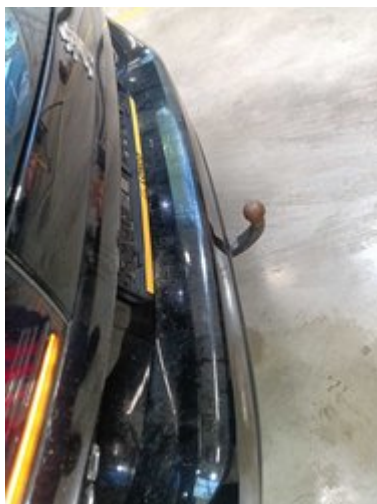
✓ **6. Galas:** Galinis bamperis - Būklė ir centravimas

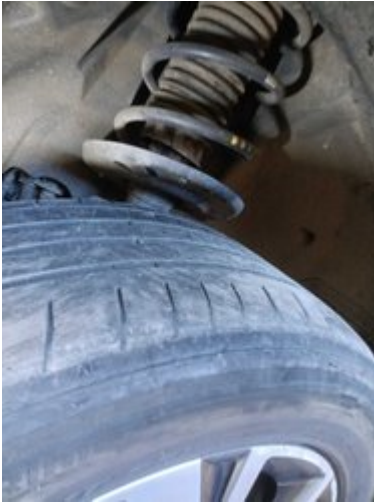
✓ **2. KITA:** Pakeisti Padangas

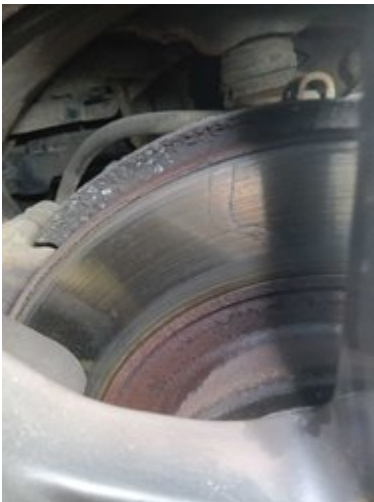
✓ **3. STABDŽIAI:** Galiniai Stabdžių Diskai

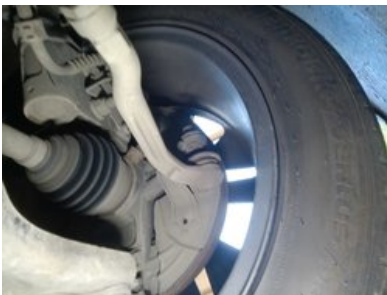
✓ **5. VAIRAS:** Vairo Trauklės Galinis Šarnyras (Abi)

- ✓ 1. Vairo Traukės Antgalis
- ✓ 2. Parkavimo Jutiklis
- ✓ 3. Geometrija - Visas Automobilis
- ✓ 4. Variklio Alyvos ir Filtro Keitimas

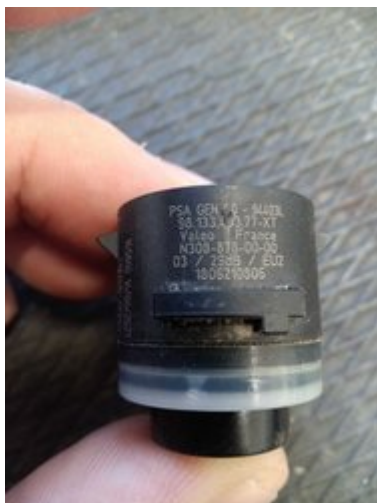
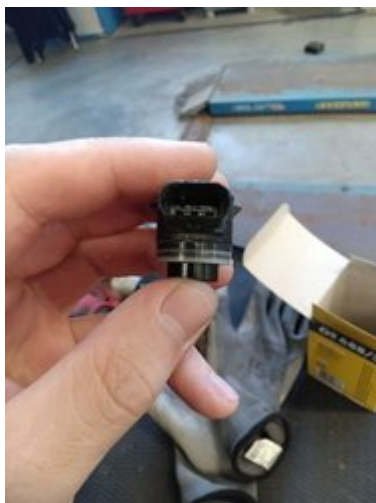
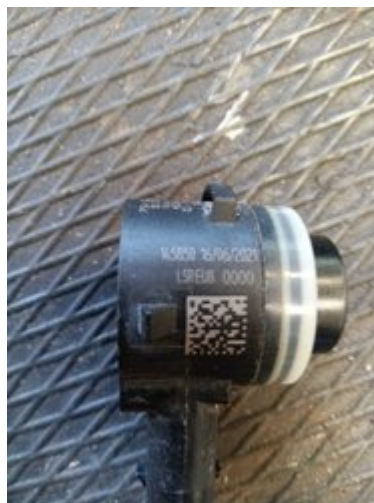
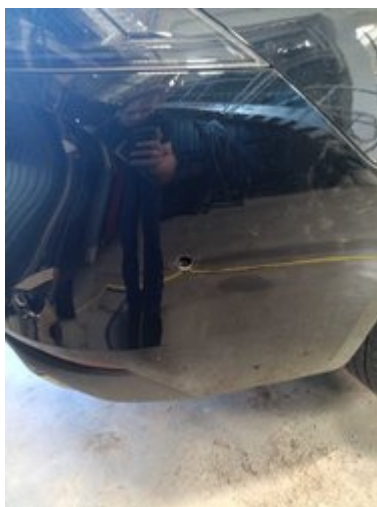
## ✓ 6. BENDRIEJI ELEKTROS KOMPONENTAI: Parkavimo Jutiklis
