# Diagnosticos ataskaita

## 2016 VOLKSWAGEN TIGUAN Highline

### Nustatytos būklės santrauka

„Longo“ atliktos išsamios diagnostikos metu užfiksuota 11 pastabų dėl automobilio būklės.

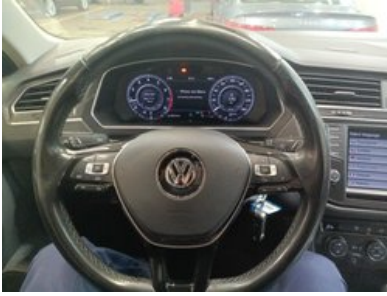
- ✓ **1. Priekis:** Vairas - Būklė

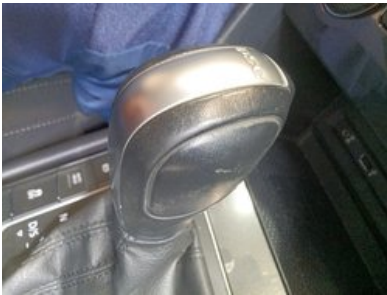
- ✓ **2. Vidus:** Pavarų Svirtis Apsauga ir Pavarų Svirtis Rankena - Būklė

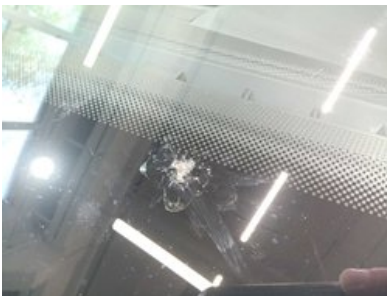
- ✓ **1. Priekis:** Priekinio stiklo vientisumas - Be TA neleidžiančių pažeidimų

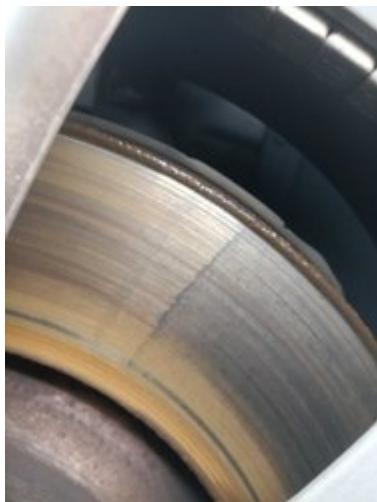
✓ **2. STABDŽIAI:** Priekiniai Stabdžių Diskai Abu

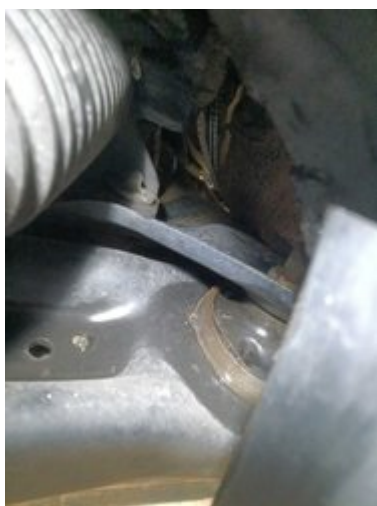
✓ **3. PAKABA:** Pakabos Apatinės Svirtės Galinė Įvorė Kairė

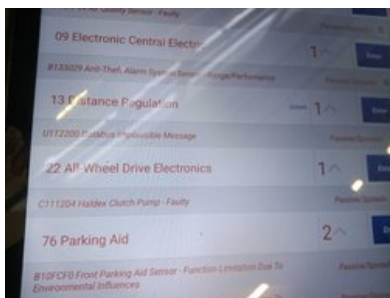
✓ **4. GALUTINĖ PAVARA, VELENAS IR AŠYS:** Paskirstomoji Dėžė

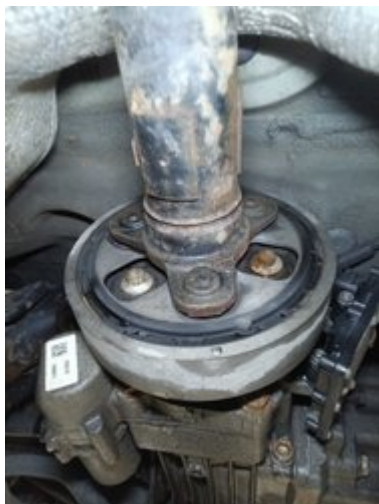
✓ **5. GALUTINĖ PAVARA, VELENAS IR AŠYS:** Propshaft - complete

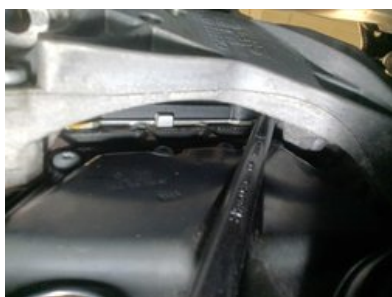
✓ **6. VARIKLIS:** Ekscentrinio Veleno Pavaros Grandinės Dangčio Tarpinė - Viršutinė

- ✓ 1. Pasukamojo Veleno Pavaros Grandinės Dangčio Sandariklis - Viršutinis
- ✓ 2. Alyvos Karteris
- ✓ 3. Variklio Alyvos ir Filtro Keitimas

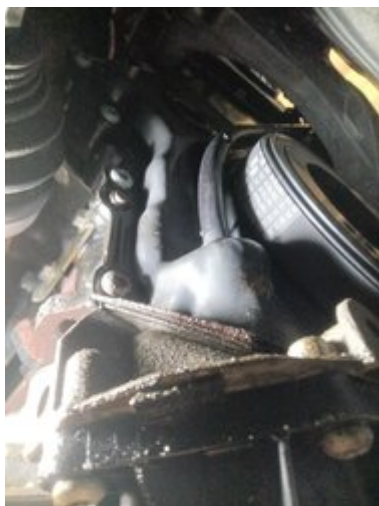
✓ **7. VARIKLIS:** Ekscentrinio Veleno Pavaros Grandinės Dangčio Tarpinė - Apatinė

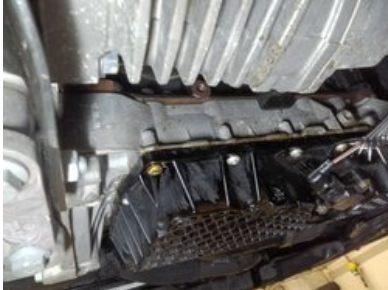
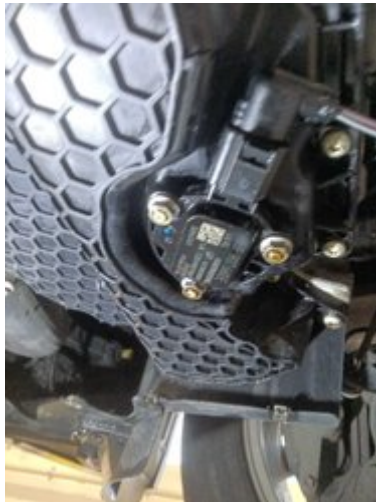
✓ **8. VARIKLIS:** Alyvos Padėklas
