# Diagnosticos ataskaita

## 2020 OPEL INSIGNIA Business Executive

„Longo“ atliktos išsamios diagnostikos metu užfiksuotos 9 pastabos dėl automobilio būklės.

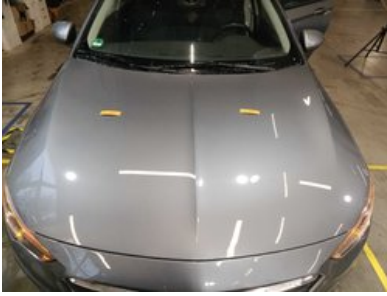
- ✓ **1. Priekis:** Gaubtas - Matomi Pažeidimai

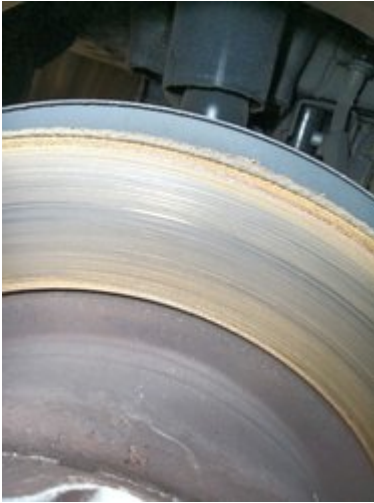
- ✓ **1. STABDŽIAI:** Galiniai Stabdžių Diskai

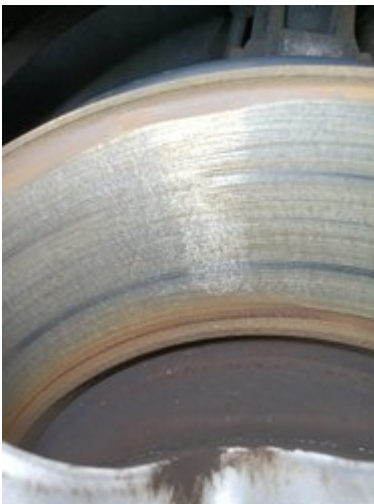
- 
- ✓ **2. STABDŽIAI:** Priekiniai Stabdžių Diskai Abu
