# Diagnosticos ataskaita

## 2017 OPEL ASTRA Edition

„Longo“ atliktos išsamios diagnostikos metu, 11 defektai buvo nustatyti transporto priemonėje.

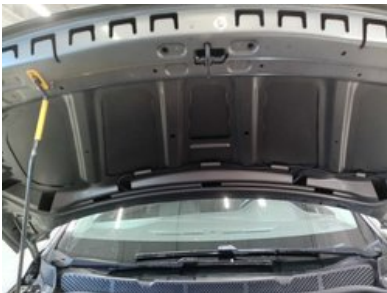
### ✓ 2. Priekis: Gaubto Garso Izoliacija - Būklė

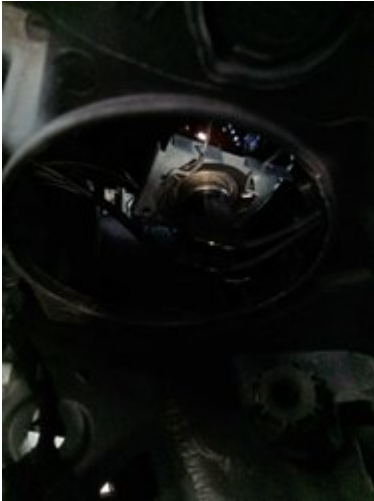
✓ **3. Žibintai:** Lemputės

- ✓ 1. Variklio Alyvos ir Filtro Keitimas
- ✓ 2. Vairo Trauklė (Abi)
- ✓ 3. Pakeisti Lemputę Priekinių Žibintų
- ✓ 4. Geometrija - Visas Automobilis

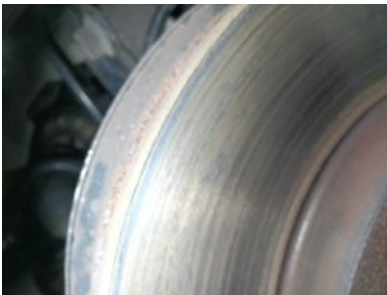
✓ **2. STABDŽIAI:** Priekiniai Stabdžių Diskai Abu

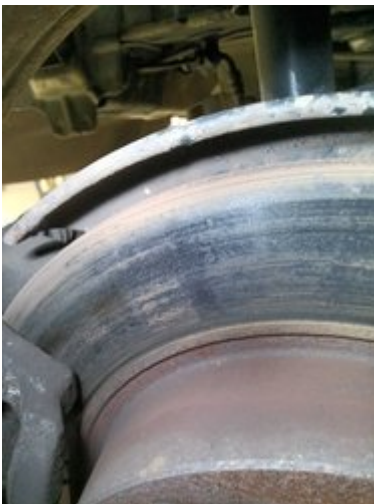
✓ **3. STABDŽIAI:** Galiniai Stabdžių Diskai

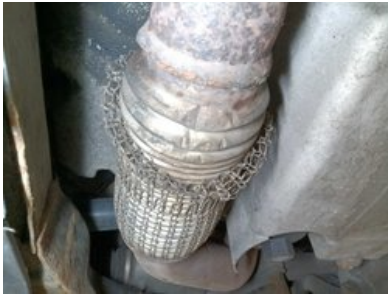
✓ **6. IŠMETIMO SISTEMA:** Lankstus Junginys
