# Diagnosticos ataskaita

## 2018 SKODA OCTAVIA Style

„Longo“ atliktos išsamios diagnostikos metu, 14 defektai buvo nustatyti transporto priemonėje.

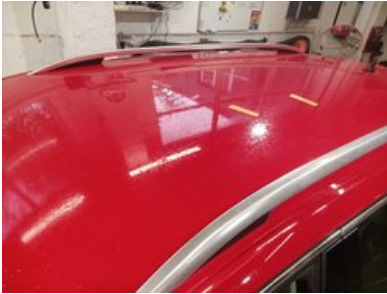
- ✓ **1. Kita:** Stogas - Regimi pažeidimai (pvz., kruša)

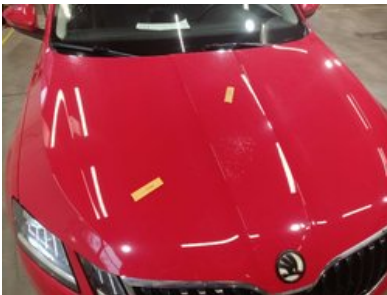
- ✓ **3. Priekis:** Gaubtas - Matomi Pažeidimai

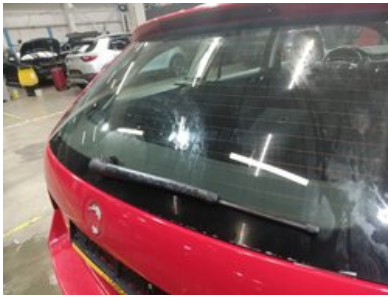
✓ **4. Galas:** Galinio stiklo vientisumas

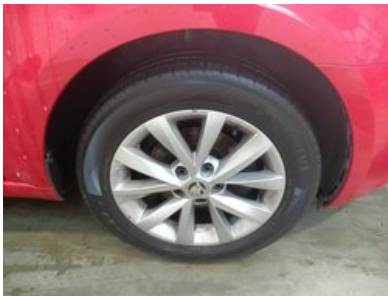
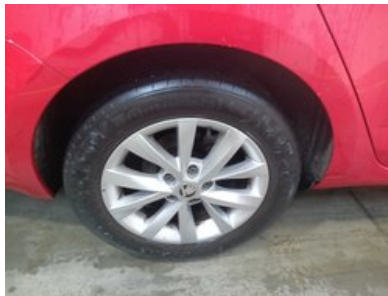
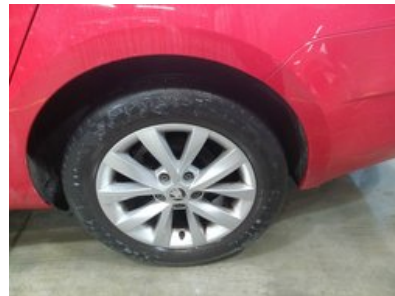
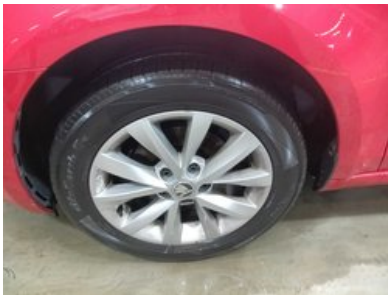
✓ **5. Šonas:** Ratai - Būklė

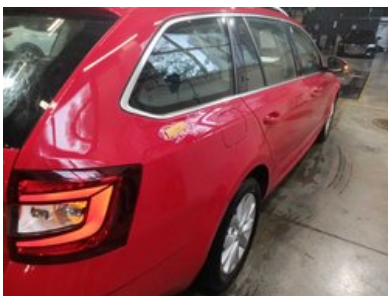
✓ **6. Šonas:** Kairė ir Dešinė Pusė - Matomi Pažeidimai ir Įbrėžimai

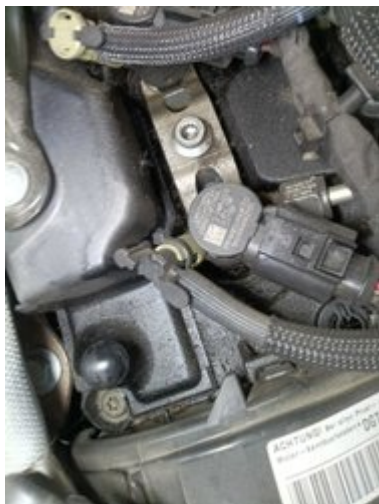
✓ **5. VARIKLIS:** Alkūninio Veleno Vožtuvų Dangtelis ir Tarpinė

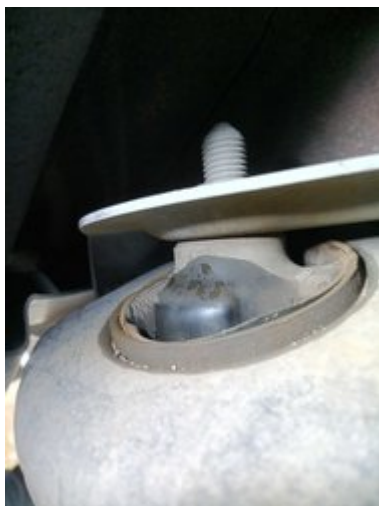
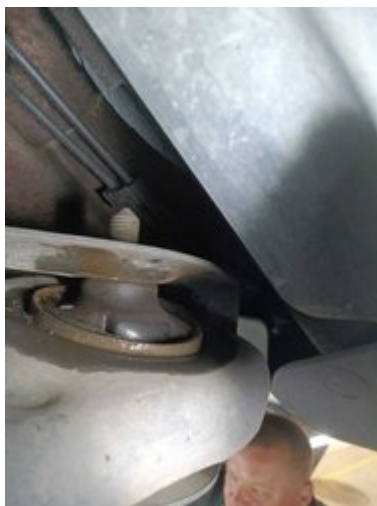
✓ **7. PAKABA:** Pakabos Apatinės Svirtės Įvorės Abi
