Diagnostikos ataskaita

2014 OPEL ASTRA Exclusive

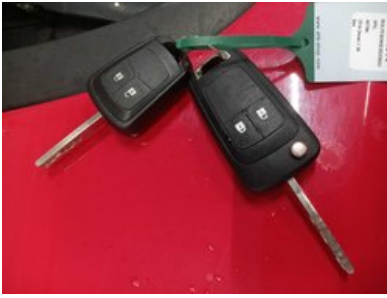
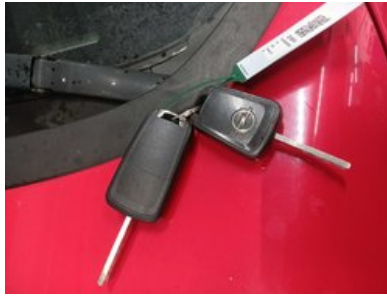
- ✓ **1. Vidus:** Aksesuarai - Veikimas ir Būklė

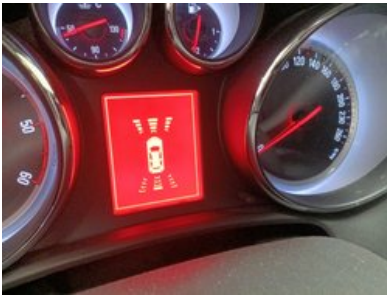
- ✓ **2. Vidus:** Aksesuarai - Veikimas ir Būklė

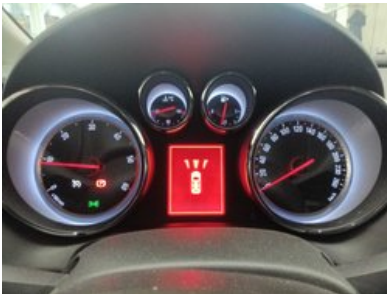
- ✓ **3. Vidus:** Aksesuarai - Veikimas ir Būklė

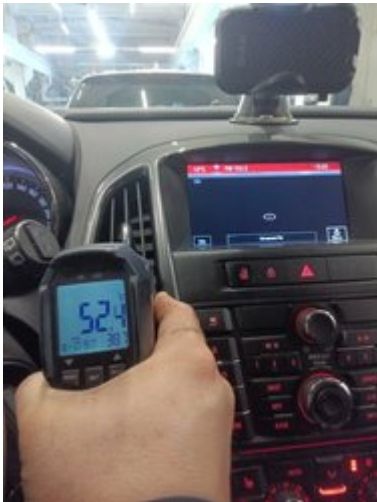
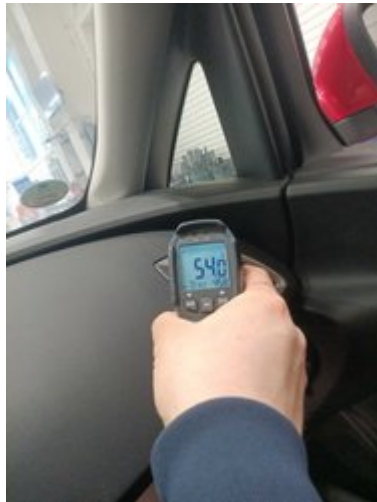
✓ **4. Vidus:** Aksesuarai - Veikimas ir Būklė

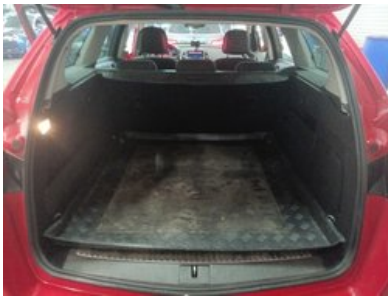
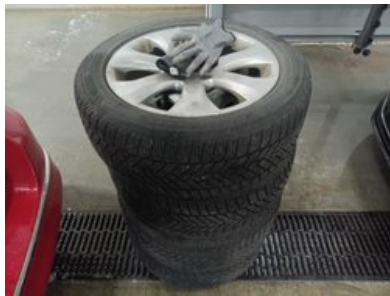
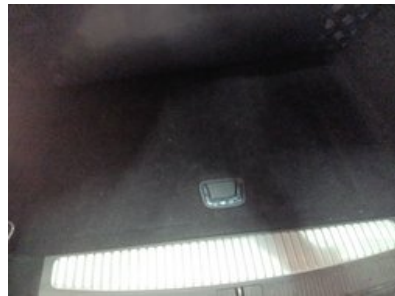
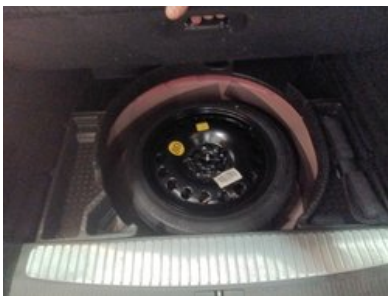
✓ **5. Vidus:** Aksesuarai - Veikimas ir Būklė

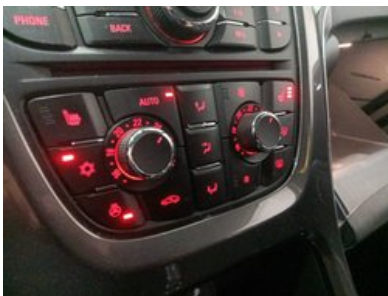
✓ **6. Operacija:** Sėdynių šildymo sistema - Veikimas (Vairuotojas ir keleivis)

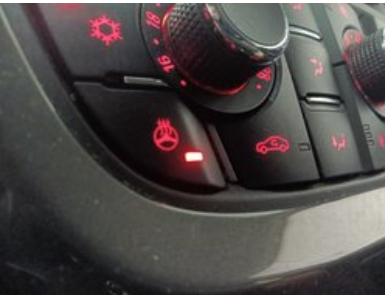
✓ **7. Operacija:** Sėdynių šildymo sistema - Veikimas (Vairuotojas ir keleivis)

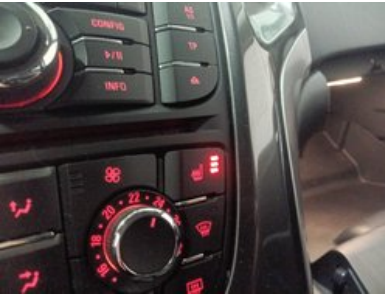
✓ **8. Operacija:** Sėdynių šildymo sistema - Veikimas (Vairuotojas ir keleivis)

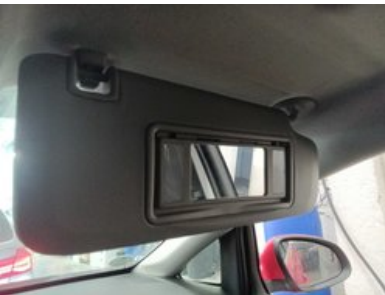
✓ **9. Priekis:** Apsaugos nuo saulės - Veikimas ir būklė

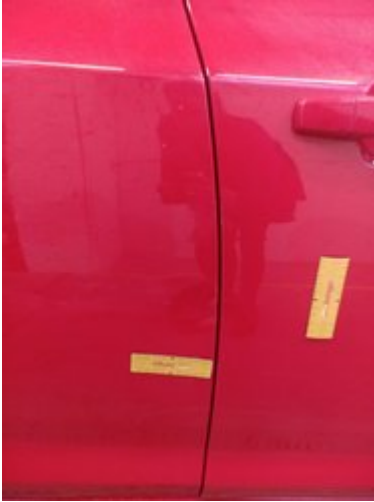
- ✓ **1. Kita:** Papildomi Poliravimo Darbai

- ✓ 1. Visapusiš cheminis salono valymas naudojant tik hipoalerginius valiklius
- ✓ 2. Kėbulo poliravimas po valymo

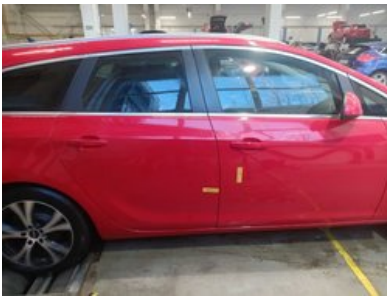
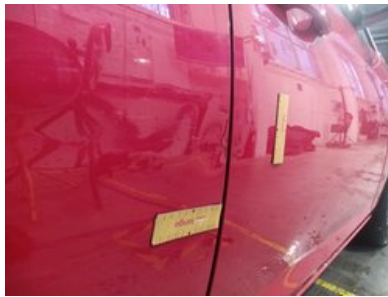
- ✓ **2. Šonas:** Kairė ir Dešinė Pusė - Matomi Pažeidimai ir Įbrėžimai

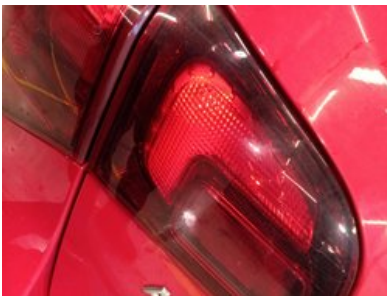
- ✓ **4. Žibintai:** Lemputės

- ✓ 1. Įkrauti Akumuliatorių
- ✓ 2. Pakeisti Lemputę Galinių Žibintų
- ✓ 3. Variklio Alyvos ir Filtro Keitimas

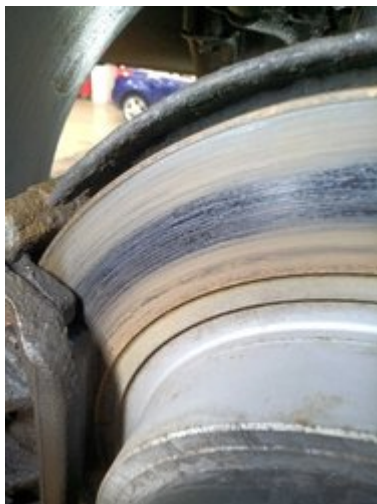
✓ **3. STABDŽIAI:** Galiniai Stabdžių Diskai (Abu) su Kaladėlėmis

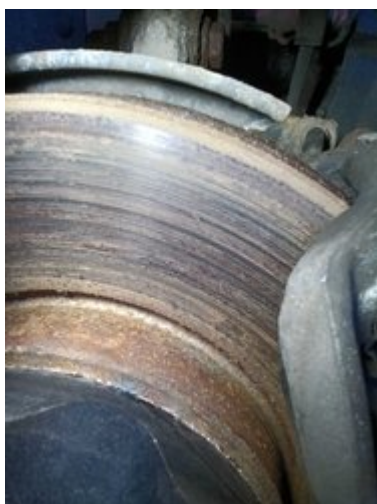
✓ **4. STABDŽIAI:** Priekiniai Stabdžių Diskai Abu su Kaladėlėmis
