# Diagnosticos ataskaita

## 2015 VOLKSWAGEN GOLF 7 GTE

Ši transporto priemonė buvo patikrinta pagal „Longo“ 150 punktų patikros kontrolinį sąrašą, apimantį kėbulą, saloną ir mechaninę būklę. Remiantis atlikta patikra ir vertinimo metu turima informacija, nenustatyta jokių požymių, kad transporto priemonė būtų dalyvavusi rimtuose eismo įvykiuose. Informacija apie techninės priežiūros istoriją ir privalomasias technines apžiūras pagrįsta turima dokumentacija ir įrašais iš eksporto šalies. Atkreipkite dėmesį, kad tam tikras natūralus nusidėvėjimas yra laikomas priimtiniu ir gali būti netaisomas.

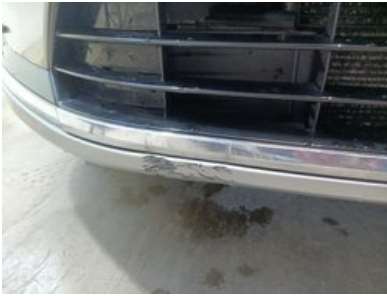
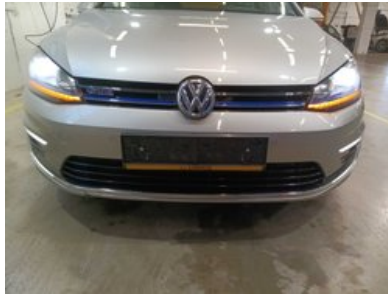
### ✓ 1. Priekis: Priekinis Buferis - Būklė ir Lygiavimas

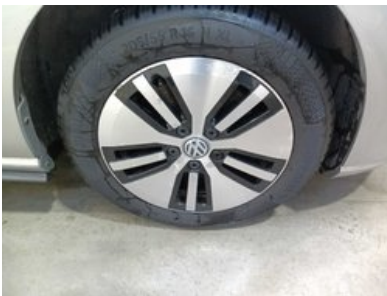
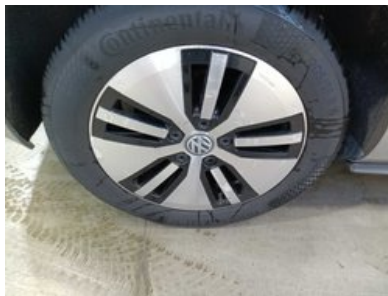
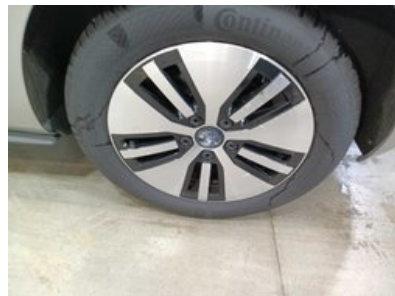
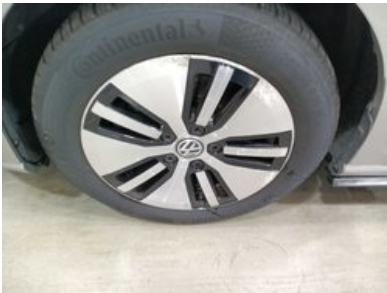
### ✓ 2. Šonas: Ratai - Būklė

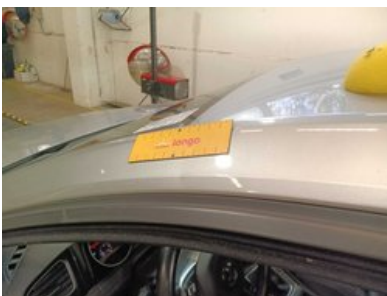
### ✓ 3. Šonas: Kairė ir Dešinė Pusė - Matomi Pažeidimai ir Įbrėžimai
