Diagnostikos ataskaita

2014 VOLKSWAGEN POLO

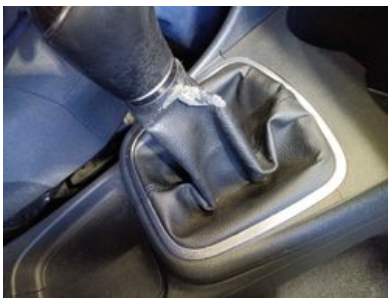
✓ **2. Vidus:** Pavarų Svirtis Apsauga ir Pavarų Svirtis Rankena - Būklė

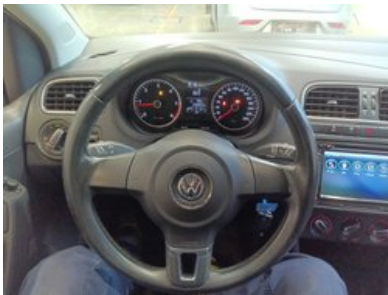
✓ **3. Priekis:** Vairas - Būklė

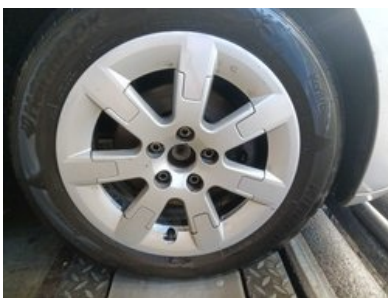
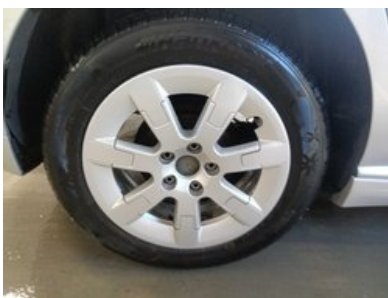
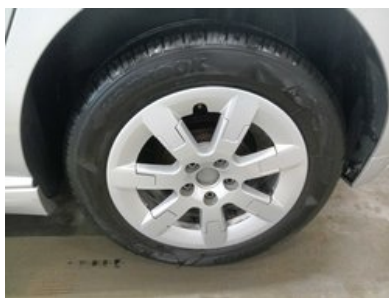
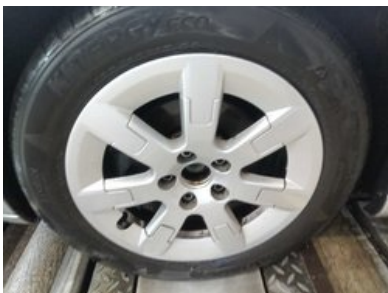
✓ **1. Šonas:** Ratai - Būklė

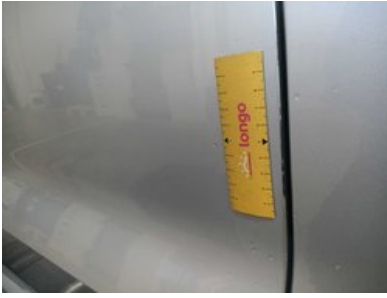
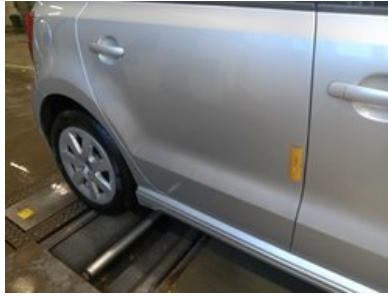
✔ **2. Šonas:** Kairė ir Dešinė Pusė - Matomi Pažeidimai ir Įbrėžimai

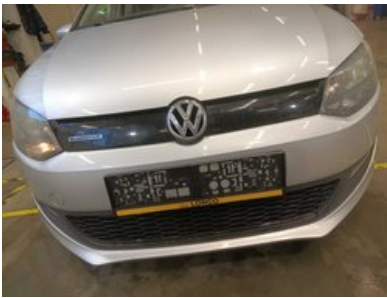
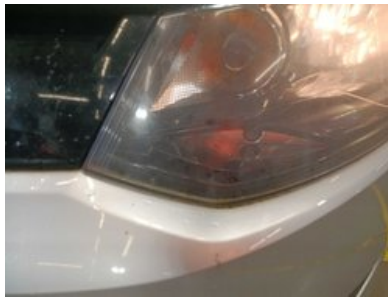
✔ **3. Žibintai:** Lemputės

- ✓ 1. Įkrauti Akumuliatorių
- ✓ 2. Vairo Trauklė (Abi)
- ✓ 3. Geometrija - Visas Automobilis
- ✓ 4. Variklio Alyvos ir Filtro Keitimas
- ✓ 5. Įsiurbimo Kolektorius
- ✓ 6. Pakeisti Lemputę Priekinių Žibintų

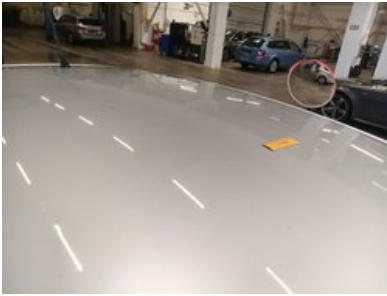
✔ **4. Kita:** Stogas - Regimi pažeidimai (pvz., kruša)

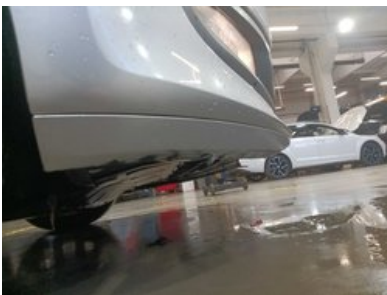
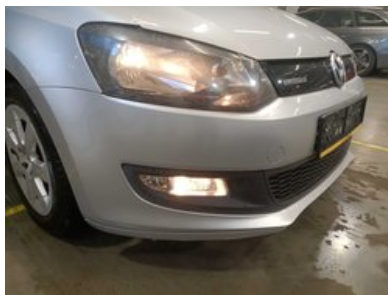
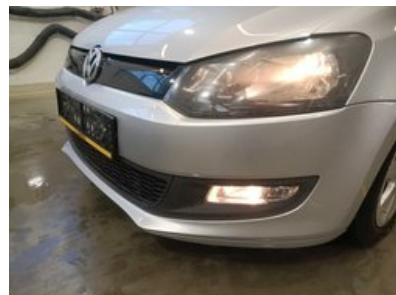
✔ **5. Priekis:** Priekinis Bufferis - Būklė ir Lygiavimas

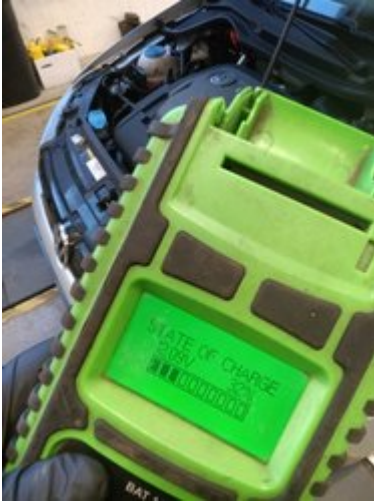
- ✓ **1. KITA:** Įkrauti Akumuliatorių

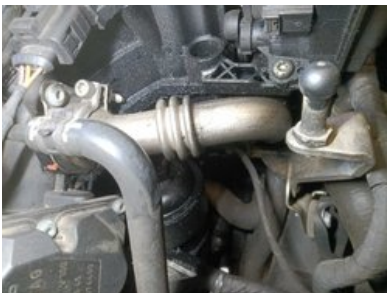
-
- ✓ **6. VARIKLIO VALDYMAS - DEGALAI:** Įsiurbimo Kolektorius

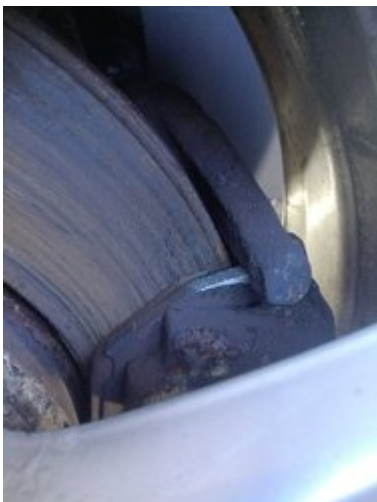
7. STABDŽIAI: Priekiniai Stabdžių Diskai Abu
