# Diagnosticos ataskaita

## 2018 OPEL ASTRA Business

„Longo“ atliktos išsamios diagnostikos metu užfiksuotos 9 pastabos dėl automobilio būklės.

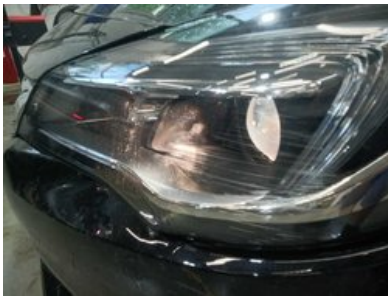
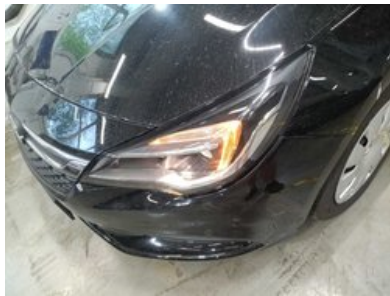
- ✓ **1. Žibintai:** Priekiniai Žibintai (Miesto, Įprasti, Pilni Žibintai, Rūko, Posūkių) - Pagrindinis Veikimas, Pažeidimai ir Spalva

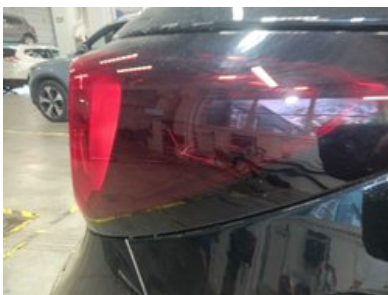
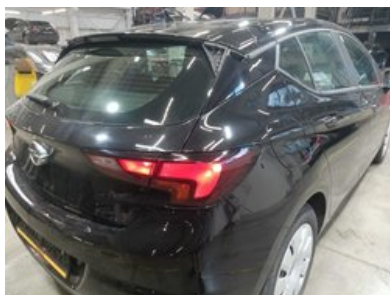
- ✓ **2. Žibintai:** Galiniai žibintai (Stabdžių, rūko, posūkių) - Pagrindinis veikimas, pažeidimai ir spalva

- ✓ 1. Pakeisti Galinius Žibintus
- ✓ 2. Kita: Dešinės Pusės Plastikinės Apdailos
- ✓ 3. Kita: Priekinio Buferio Kampo Remontas
