# Diagnosticos ataskaita

## 2015 OPEL MOKKA Cosmo

# Diagnostikos ataskaita

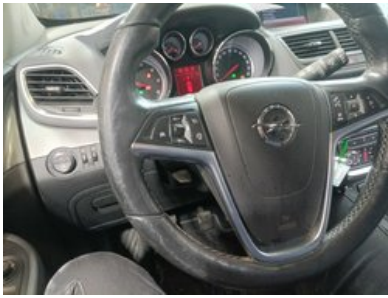
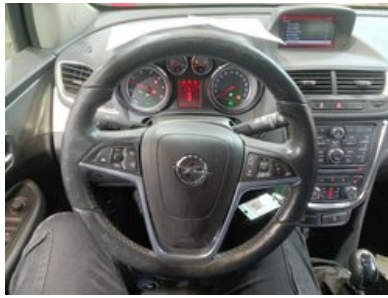
✓ **2. Priekis:** Vairas - Būklė

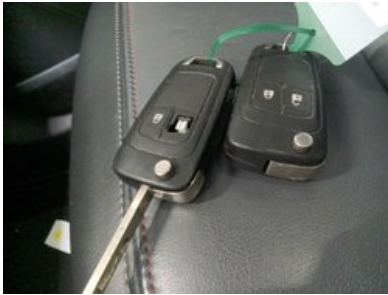
✓ **3. Vidus:** Aksesuarai - Veikimas ir Būklė

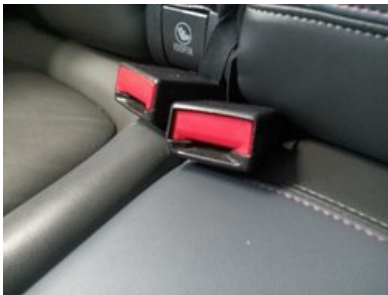
✓ **4. Sėdynės:** Saugos diržai - Veikimas ir užrakinimo mechanizmas

- ✓ 1. Pakeisti Saugos Diržus / Tvirtinimus

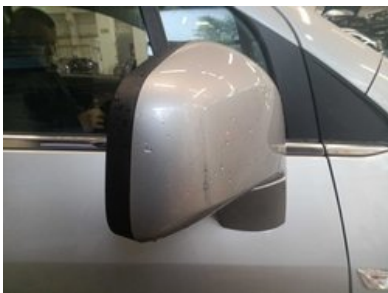
✓ **1. Šonas:** Išoriniai Veidrodžiai - Veidrodžio Vientisumas ir Tvirtinimas Prie Automobilio

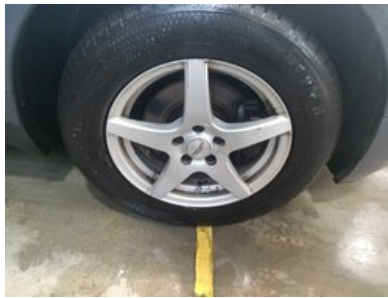
✓ **3. Šonas:** Ratai - Būklė

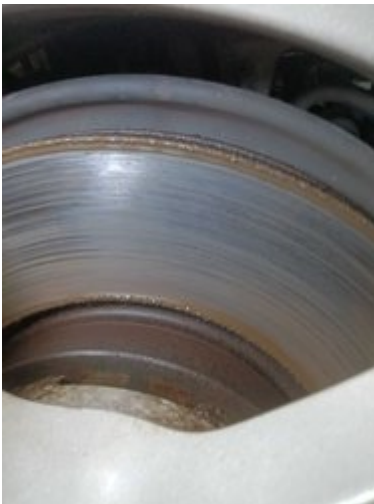
✓ **1. STABDŽIAI:** Priekiniai Stabdžių Diskai Abu
