# Diagnosticos ataskaita

## 2020 OPEL ASTRA Elegance

### Diagnosticos informacija

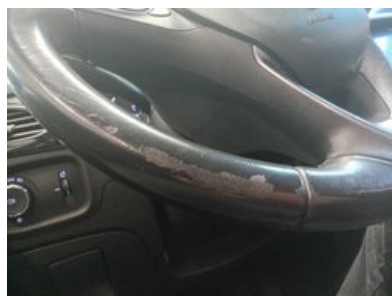
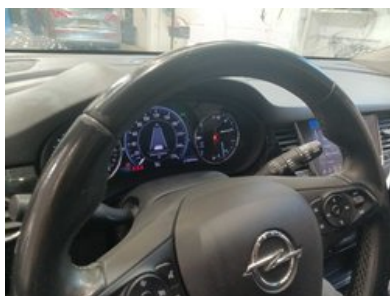
✔ 1. Priekis: Vairas - Būklė

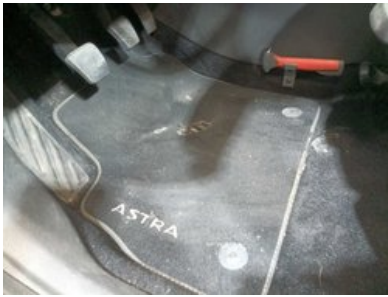
✓ **2. Vidus:** Kilimėliai - Būklė

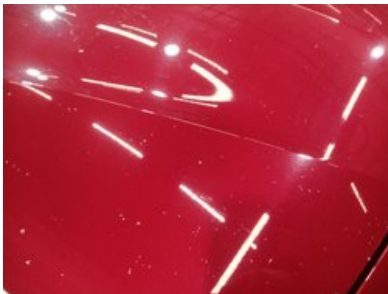
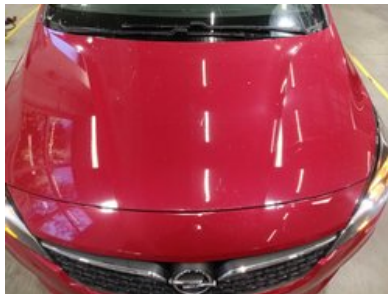
✓ **1. Priekis:** Gaubtas - Matomi Pažeidimai

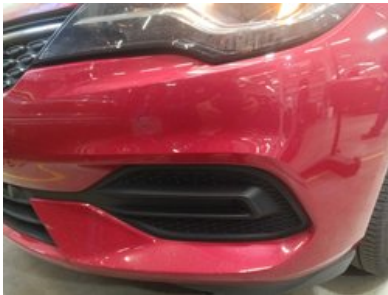
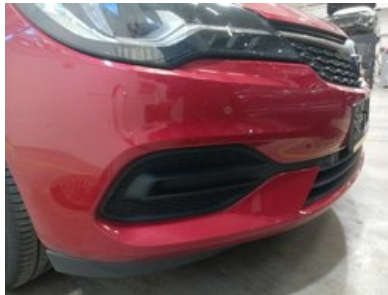
✓ **2. Priekis:** Priekinis Buferis - Būklė ir Lygiavimas

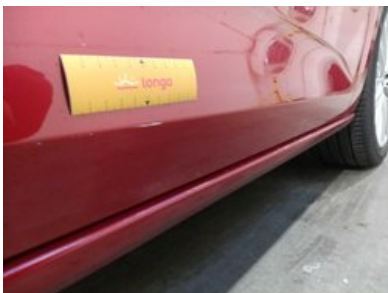
✓ **3. Šonas:** Kairė ir Dešinė Pusė - Matomi Pažeidimai ir Įbrėžimai

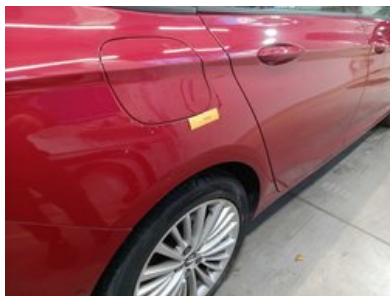
✓ **4. Šonas:** Kairė ir Dešinė Pusė - Matomi Pažeidimai ir Įbrėžimai

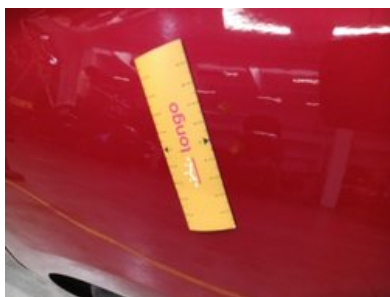
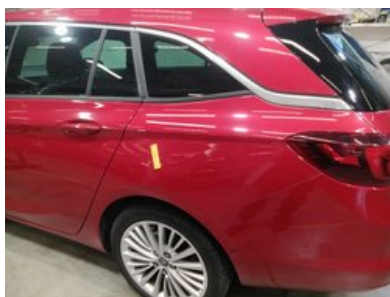
✓ **5. Šonas:** Kairė ir Dešinė Pusė - Matomi Pažeidimai ir Įbrėžimai

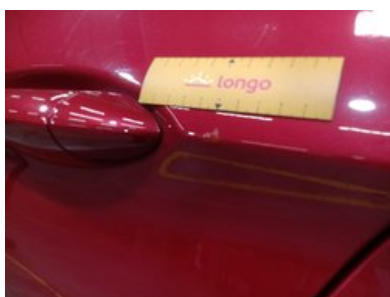
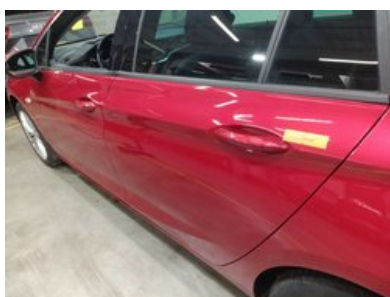
✓ **6. Šonas:** Kairė ir Dešinė Pusė - Matomi Pažeidimai ir Įbrėžimai

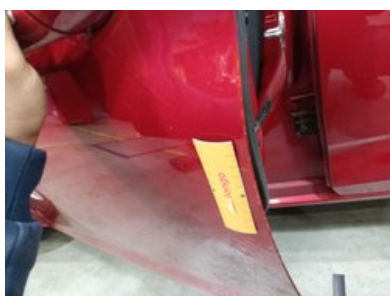
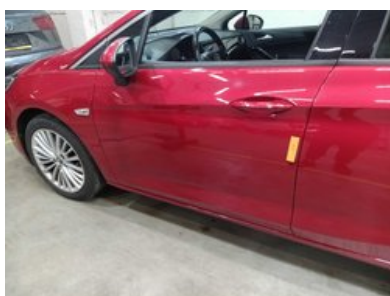
✓ **7. Šonas:** Kairė ir Dešinė Pusė - Matomi Pažeidimai ir Įbrėžimai

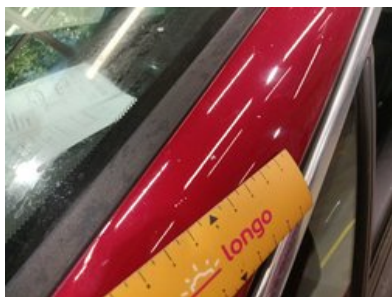
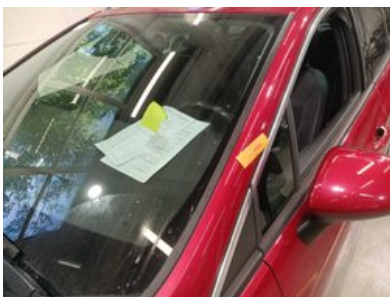
✓ **8. Šonas:** Kairė ir Dešinė Pusė - Matomi Pažeidimai ir Įbrėžimai

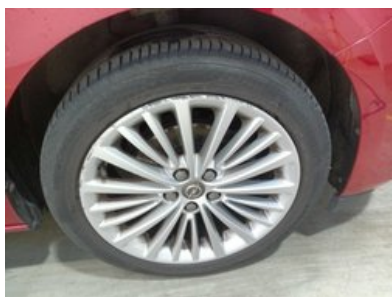
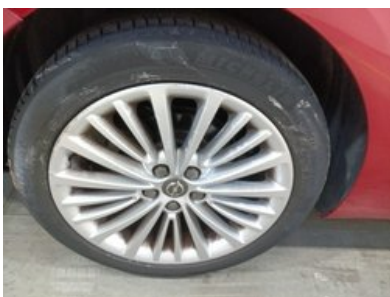
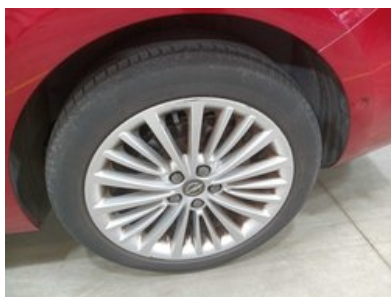
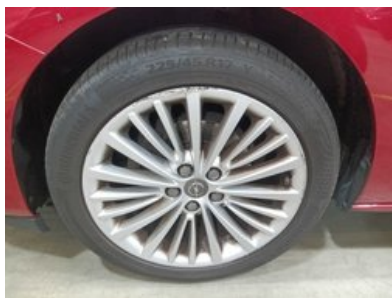
✓ **9. Šonas:** Ratai - Būklė

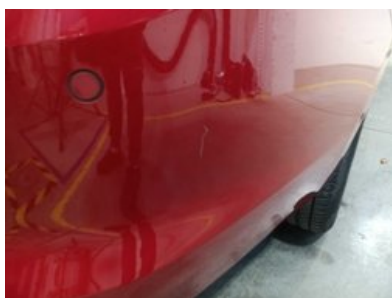
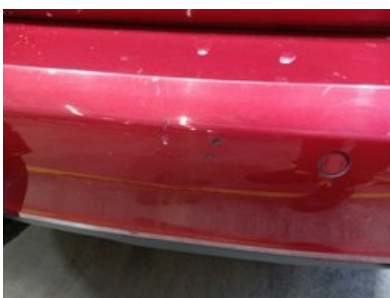
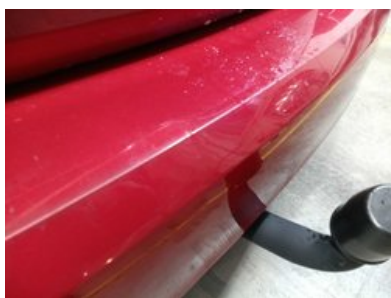
✓ **10. Galas:** Galinis bamperis - Būklė ir centravimas

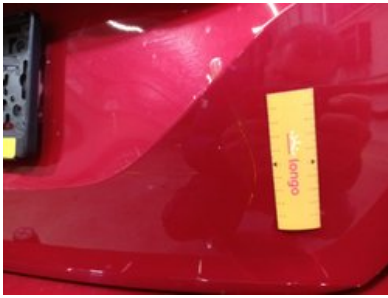
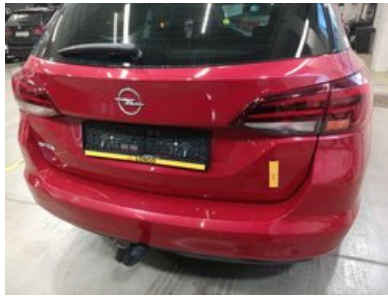
✓ **11. Galas:** Bagažinė - Regimi pažeidimai

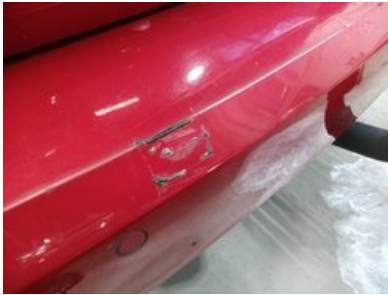
✓ **12. Kita:** Papildomi Poliravimo Darbai

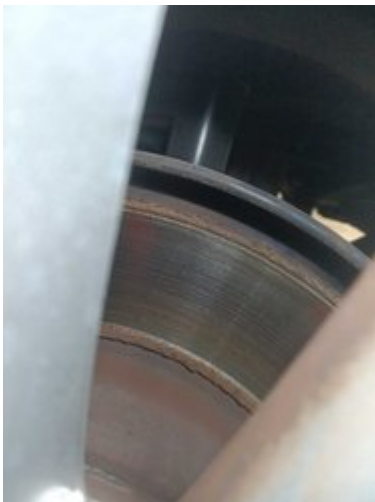
✓ **3. STABDŽIAI:** Galiniai Stabdžių Diskai (Abu)
