# Diagnostikos ataskaita

## 2022 PEUGEOT 3008 Allure

### Diagnostikos informacija

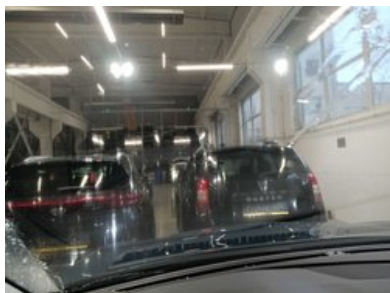
- ✔ **1. Priekis:** Langų Valytuvų Guma ir Rankena (Priekiniai ir Galiniai) - Būklė

- ✓ 1. Pasukamojo Veleno Pavaros Diržas
- ✓ 2. Pakeisti Priekinį Valytuvą (Mechaninis)
- ✓ 3. Priekiniai Stabdžių Diskai su Kaladėlėmis
- ✓ 4. Variklio Alyva ir Filtras

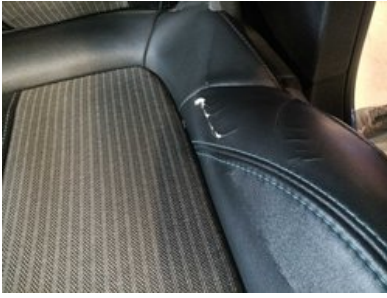
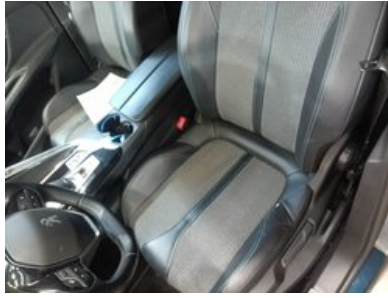
✓ **2. Sėdynės:** Visos Sėdynės - Būklė

- ✓ 1. Susiūti Priekinę Sėdynę
- ✓ 2. Priekinio Stiklo Keitimas

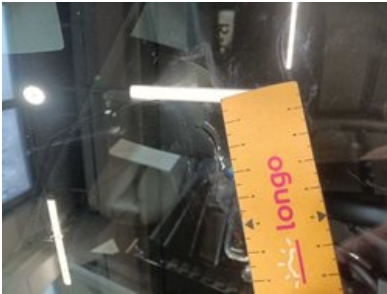
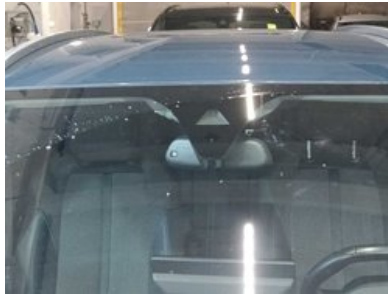
✓ **1. Priekis:** Priekinio stiklo vientisumas - Be TA neleidžiančių pažeidimų

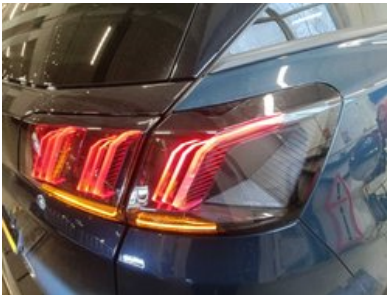
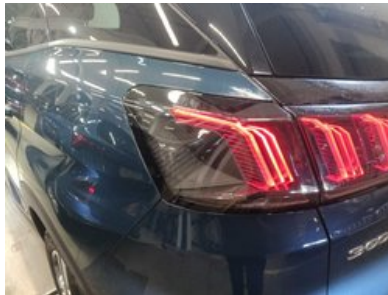
✓ **2. Žibintai:** Galiniai žibintai (Stabdžių, rūko, posūkių) - Pagrindinis veikimas, pažeidimai ir spalva

- ✓ 1. Remontuoti Galinius Žibintus (Dažymas)

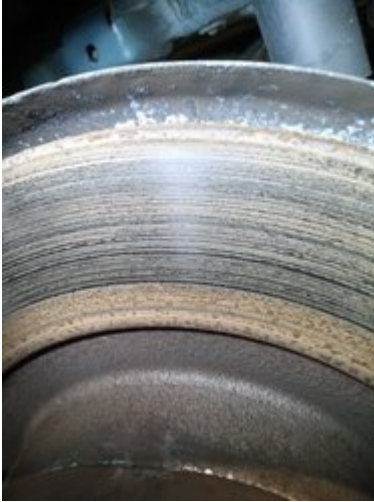
- ✔ **1. KITA:** Galinis Stabdžių Diskas ir Kaladėlės

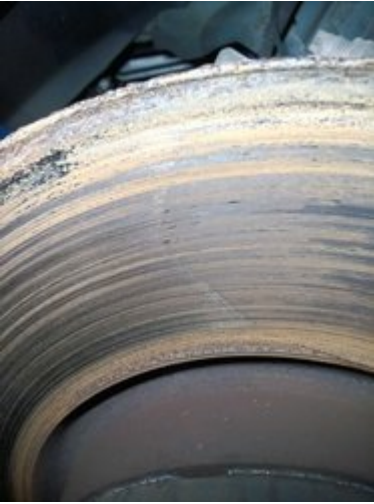
✓ **5. KITA:** Priekiniai Stabdžių Diskai su Kaladėlėmis

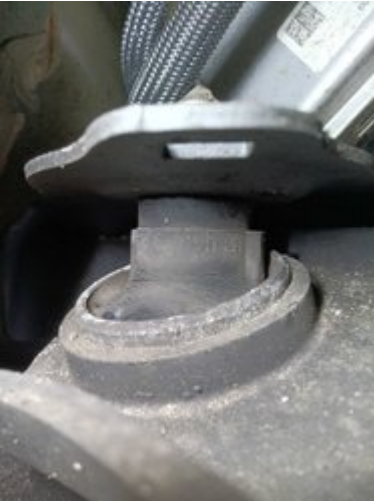
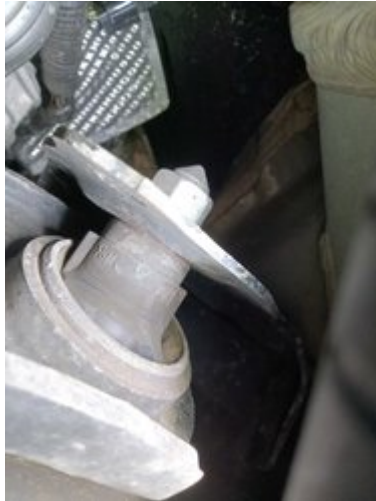
✓ **6. KITA:** Pakabos Apatinė Svirtis
