# Diagnostikos ataskaita

## 2023 HYUNDAI TUCSON i-Motion

### Nustatytų defektų santrauka

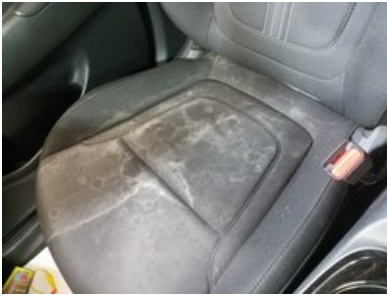
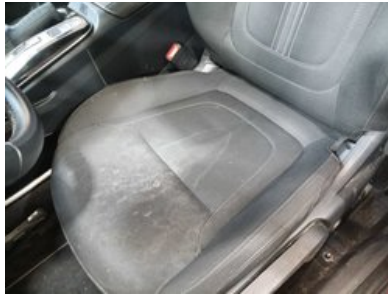
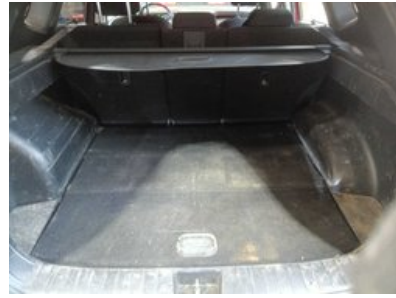
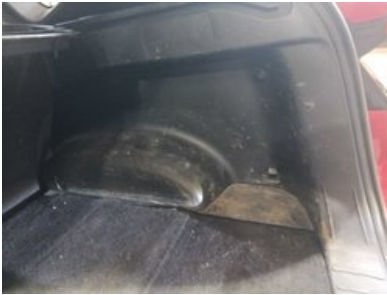
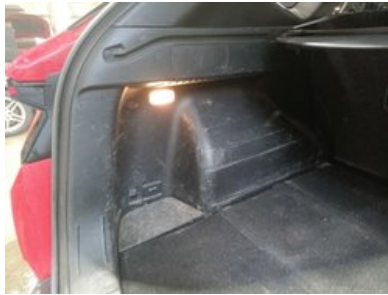
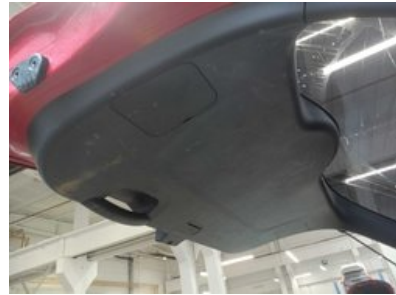
### ✓ 1. Vidus: Papildomi Valymo Darbai

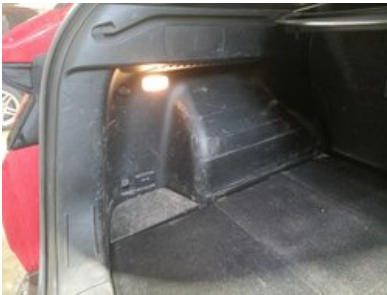
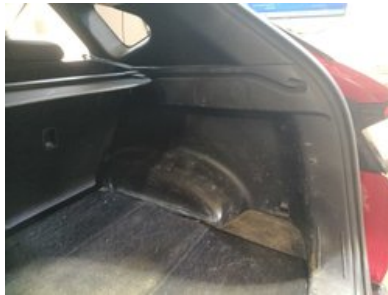
### ✓ 2. Vidus: Apdailos detalės - Būklė

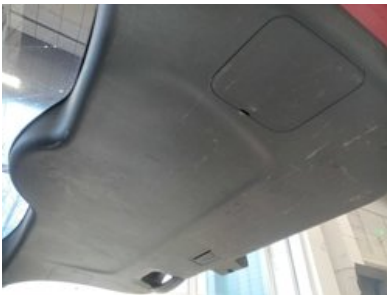
### ✓ 3. Vidus: Apdailos detalės - Būklė
