# Diagnosticos ataskaita

## 2022 PEUGEOT 2008 Allure

Rida diagnostikos metu: 155 463 km

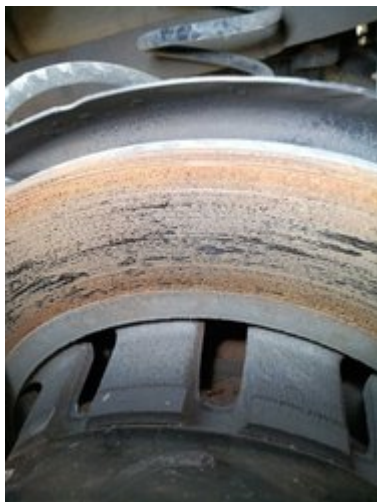
✓ **4. STABDŽIAI:** Galiniai Stabdžių Diskai
