Diagnostikos ataskaita

2015 OPEL INSIGNIA Cosmo

Diagnostikos informacija

Nustatytų defektų santrauka

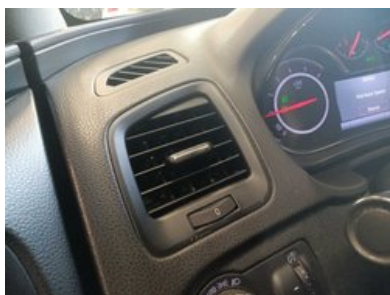
✔ **1. Priekis:** Apdailos detalės - Būklė

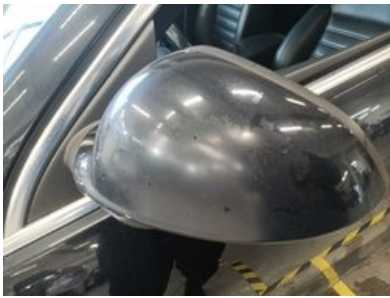
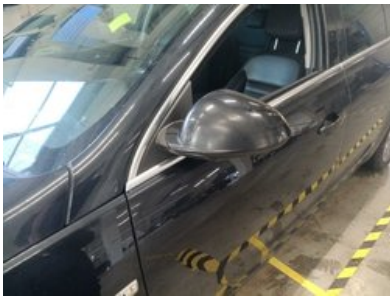
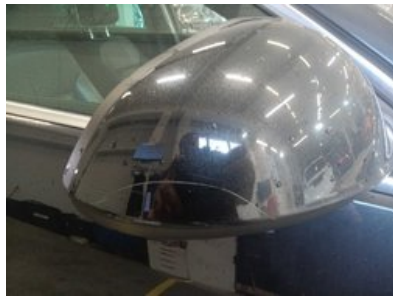
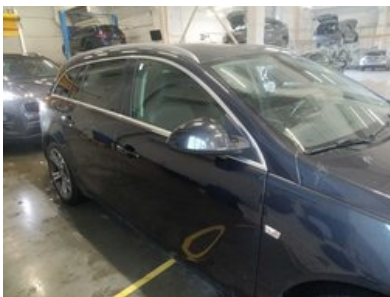
✓ 1. Šonas: Išoriniai Veidrodžiai - Veidrodžio Vientisumas ir Tvirtinimas Prie Automobilio

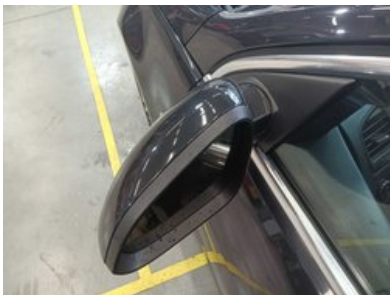
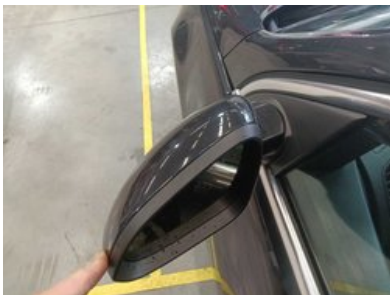
✓ 2. Šonas: Išoriniai Veidrodžiai - Veidrodžio Vientisumas ir Tvirtinimas Prie Automobilio

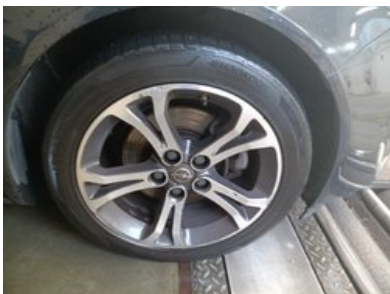
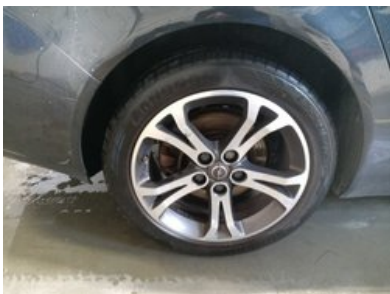
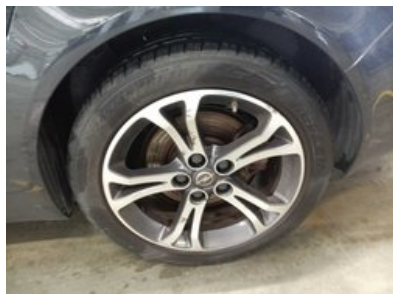
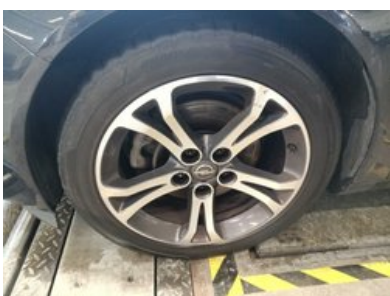
✓ 3. Šonas: Ratai - Būklė

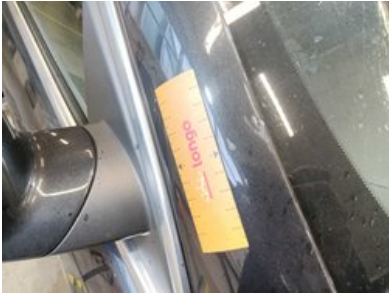
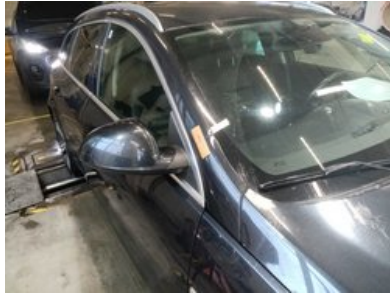
✓ **4. Šonas:** Kairė ir Dešinė Pusė - Matomi Pažeidimai ir Įbrėžimai

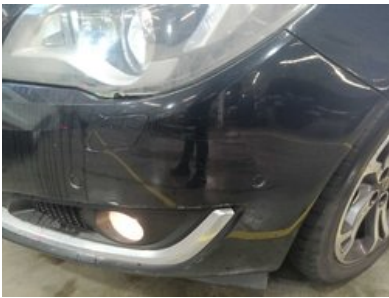
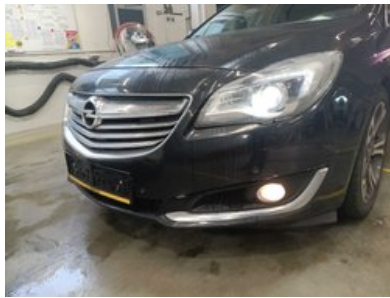
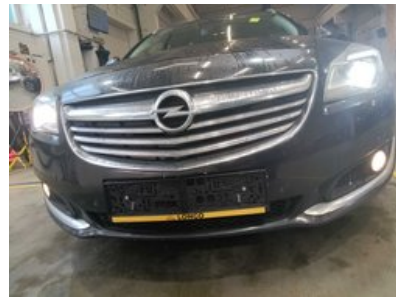
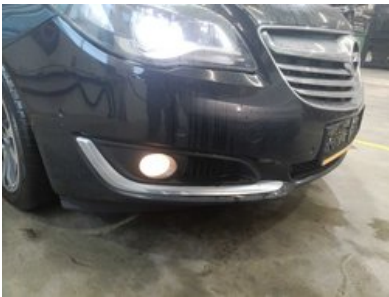
✓ **5. Priekis:** Priekinis Bufferis - Būklė ir Lygiavimas

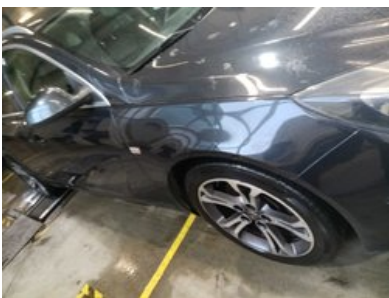
✓ **6. Kita:** Papildomi Poliravimo Darbai

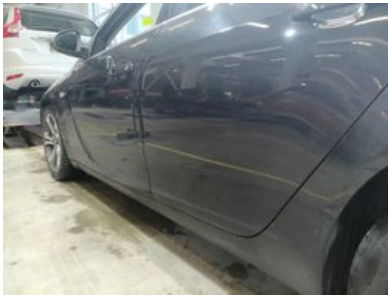
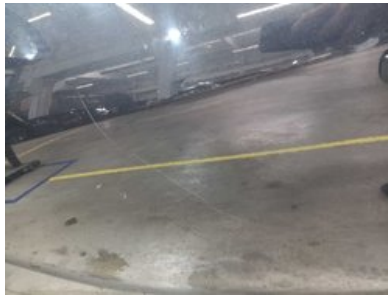
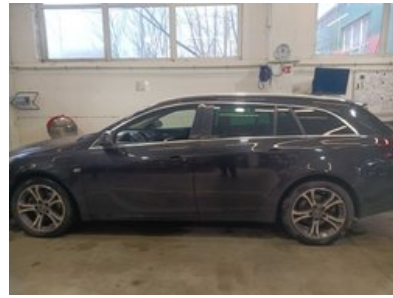
✔ **7. Kita:** Papildomi Poliravimo Darbai

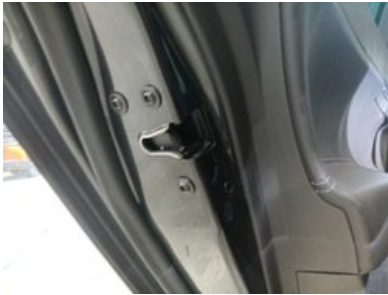
✔ **8. Kita:** Durų ir Bagažinės Užrakinimo Mechanizmai Įskaitant Degalų Dangtį

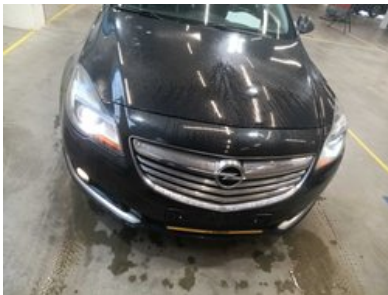
✔ **9. Žibintai:** Lemputės

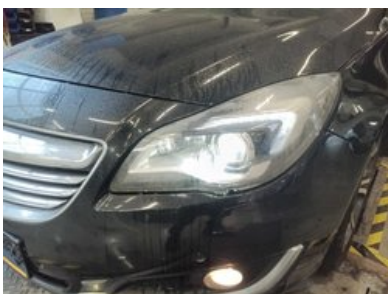
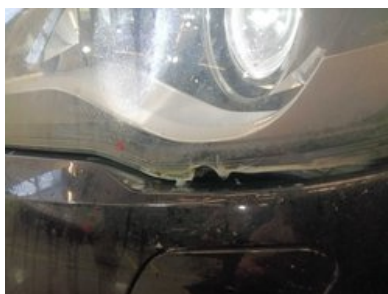
✔ **10. Žibintai:** Priekiniai Žibintai (Miesto, Įprasti, Pilni Žibintai, Rūko, Posūkių) - Pagrindinis Veikimas, Pažeidimai ir Spalva

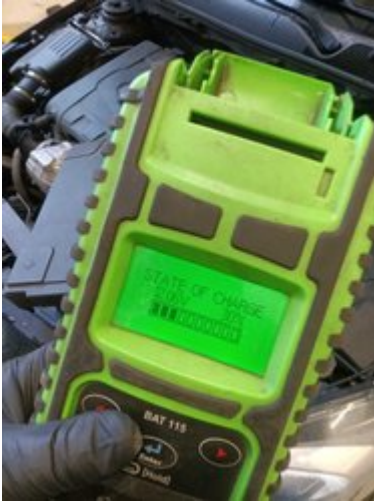
- ✓ **1. KITA:** Įkrauti Akumuliatorių

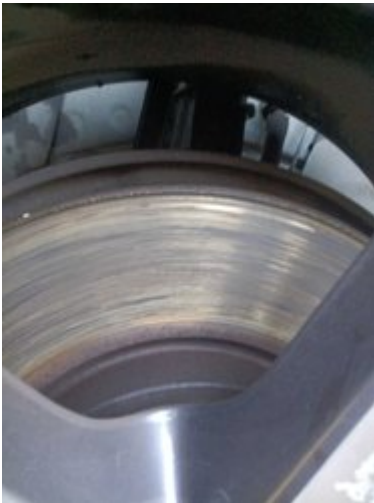
-
- ✓ **4. STABDŽIAI:** Priekiniai Stabdžių Diskai Abu

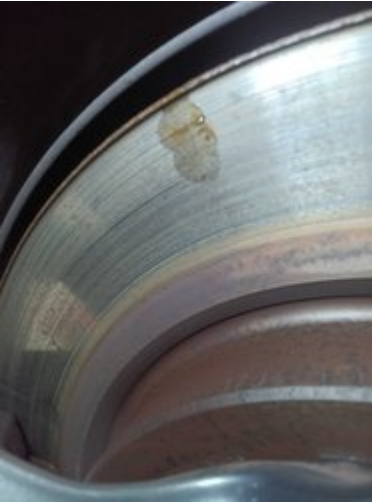
✓ **5. STABDŽIAI:** Galiniai Stabdžių Diskai

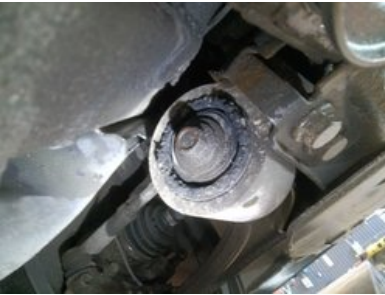
✓ **6. PAKABA:** Pakabos Apatinės Svirtės Įvorės Abi

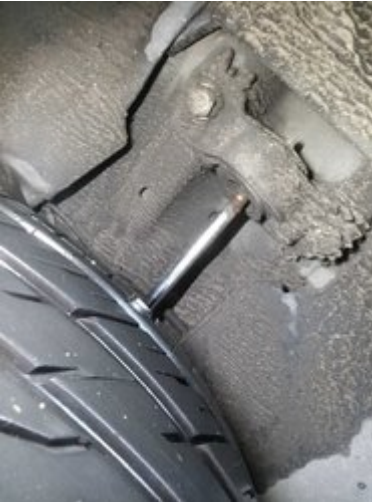
✓ **7. PAKABA:** Amortizatoriaus Dulkių Apsauga Abiejuose Pusėse

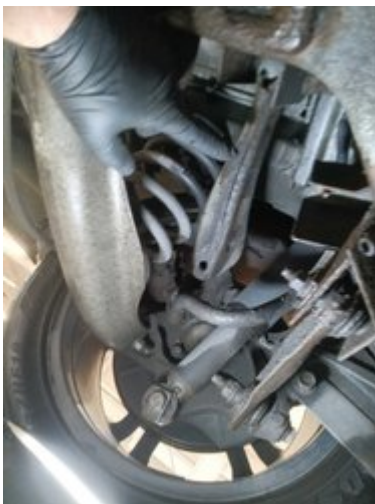
✓ **8. PAKABA:** Pakabos Viršutinė Svirtis Abi

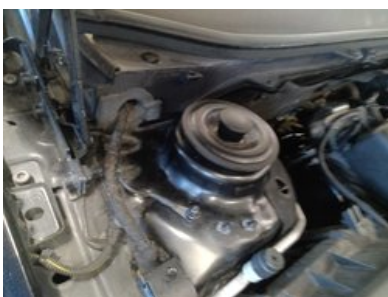
✓ **9. PAKABA:** Amortizatoriaus statramščio mazgas (abu)

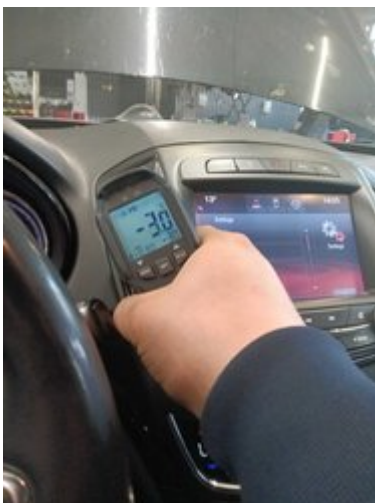
✓ **10. ORO KONDICIONAVIMAS IR ŠILDYMAS:** Sistemos Evakuacija/Užpildymas

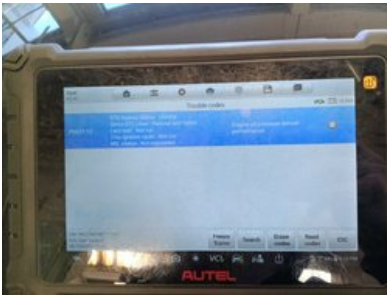
✓ **11. VARIKLIS:** Alyvos Slėgio Jutiklis

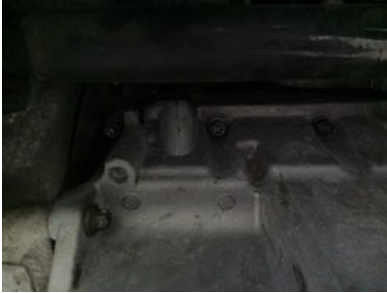
✓ **12. VARIKLIS:** Alyvos Padėklo Tarpinė

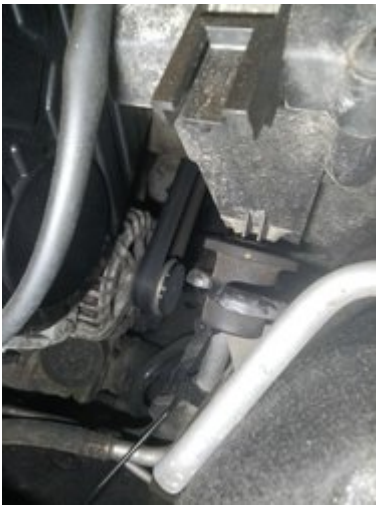
✓ **13. BENDRIEJI ELEKTROS KOMPONENTAI:** Generatorius

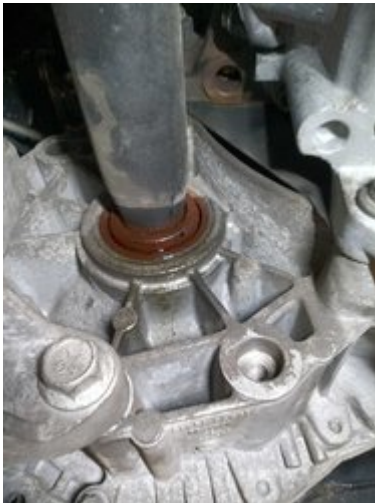
✓ **14. GALUTINĖ PAVARA, VELENAS IR AŠYS:** Pavaros Veleno Jungtis - Vidinė Dešinė
