# Diagnosticos ataskaita

## 2022 TOYOTA COROLLA Business+

Ši transporto priemonė buvo patikrinta pagal „Longo“ 150 punktų patikros kontrolinį sąrašą, apimantį kėbulą, saloną ir mechaninę būklę. Remiantis atlikta patikra ir vertinimo metu turima informacija, nenustatyta jokių požymių, kad transporto priemonė būtų dalyvavusi rimtuose eismo įvykiuose. Informacija apie techninės priežiūros istoriją ir privalomasias technines apžiūras pagrįsta turima dokumentacija ir įrašais iš eksporto šalies. Atkreipkite dėmesį, kad tam tikras natūralus nusidėvėjimas yra laikomas priimtiniu ir gali būti netaisomas.

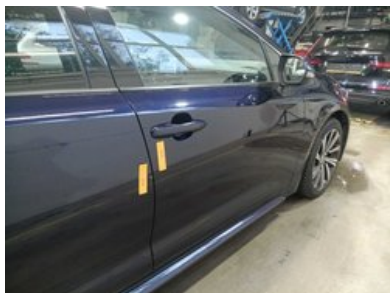
- ✓ **1. Šonas:** Kairė ir Dešinė Pusė - Matomi Pažeidimai ir Įbrėžimai

- ✓ 1. Įlenkimų Taisymas Be Dažymo

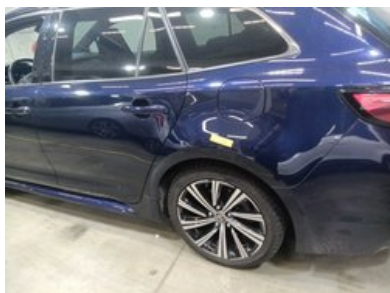
- ✓ **2. Šonas:** Kairė ir Dešinė Pusė - Matomi Pažeidimai ir Įbrėžimai

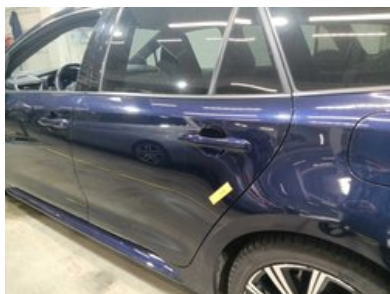
- ✓ **3. Šonas:** Kairė ir Dešinė Pusė - Matomi Pažeidimai ir Įbrėžimai

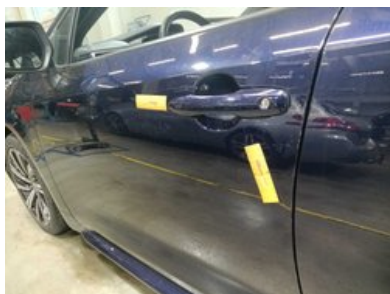
- ✓ **4. Šonas:** Kairė ir Dešinė Pusė - Matomi Pažeidimai ir Įbrėžimai

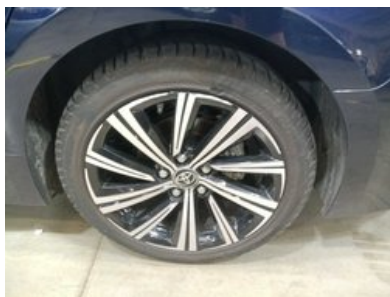
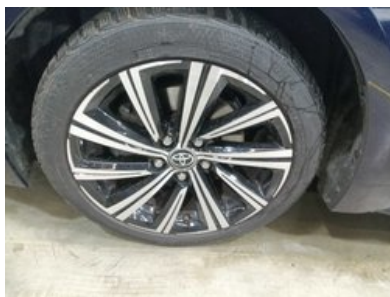
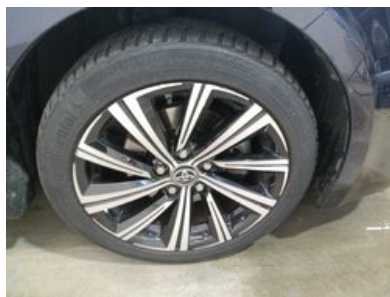
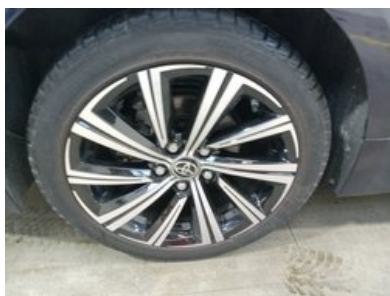
✓ **5. Šonas:** Ratai - Būklė
