Diagnostikos ataskaita

2014 TOYOTA AURIS Aspiration

| VIN kodas: SB1ZS3JE70E095144 | Kuro sąnaudos: 3.90 l/100km |

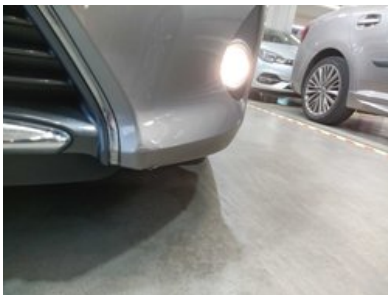
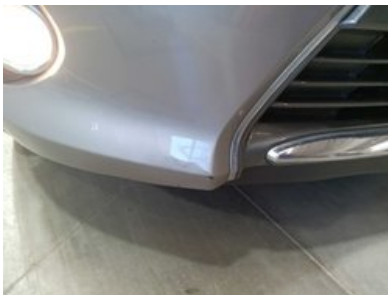
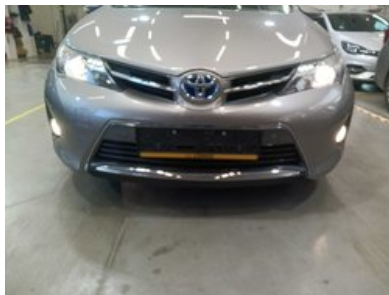
✓ **2. Priekis:** Priekinis Bufferis - Būklė ir Lygjavimas
