### Automobilio duomenys

# Diagnosticos ataskaita

## 2018 VOLKSWAGEN TOURAN Comfortline

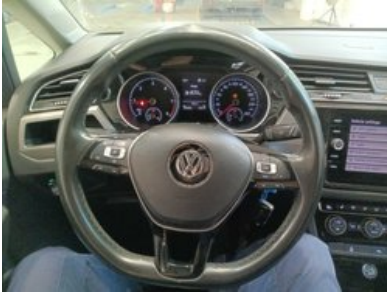
### ✓ 1. Priekis: Vairas - Būklė

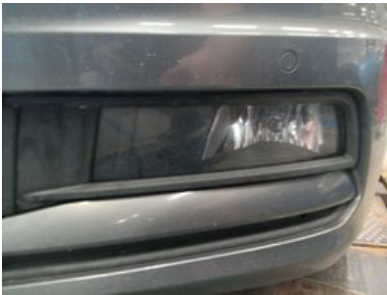
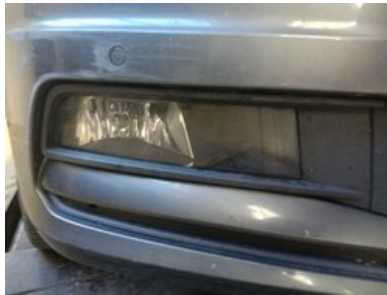
### ✓ 1. Žibintai: Priekiniai Žibintai (Miesto, Įprasti, Pilni Žibintai, Rūko, Posūkių) - Pagrindinis Veikimas, Pažeidimai ir Spalva

- ✓ 1. Pakeisti Priekinius Rūko Žibintus
- ✓ 2. Priekinių Žibintų Reguliavimas
- ✓ 3. Priekinio Stiklo Keitimas

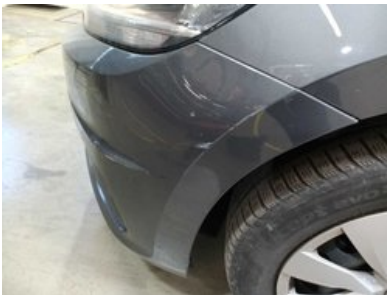
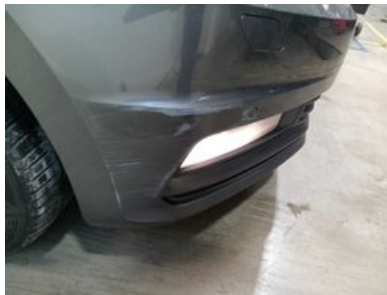
### ✓ 2. Priekis: Priekinis Buferis - Būklė ir Lygiavimas

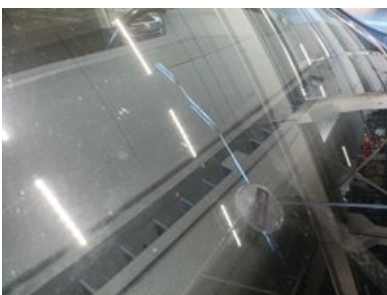
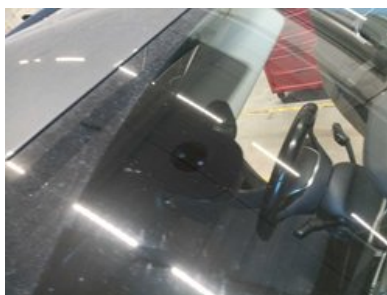
### ✓ 3. Priekis: Priekinio stiklo vientisumas - Be TA neleidžiančių pažeidimų

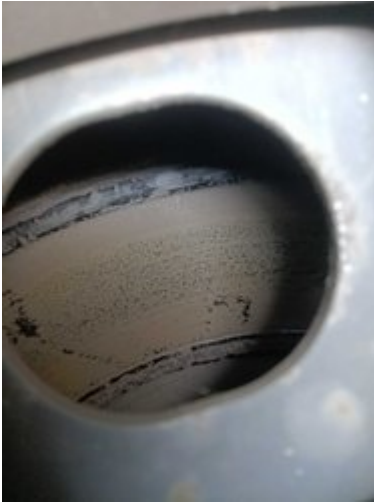
✓ **2. STABDŽIAI:** Priekiniai Stabdžių Diskai Abu su Kaladėlėmis

- ✓ 1. Variklio Alyvos ir Filtro Keitimas
- ✓ 2. Priekiniai Stabdžių Diskai (Abu) — Įskaitant Kaladėles
- ✓ 3. AdBlue Bakas

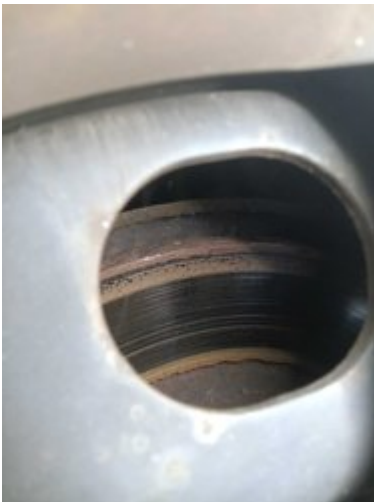
✓ **3. STABDŽIAI:** Galiniai Stabdžių Diskai su Kaladėlėmis
