# Diagnosticos ataskaita

## 2015 OPEL CORSA Cosmo

| VIN kodas: W0L0XEP68F4201717 | Kuro sąnaudos: 3.30 l/100km |

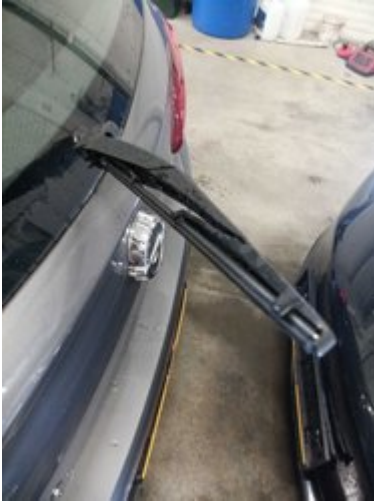
- ✓ **1. Priekis:** Langų Valytuvų Guma ir Rankena (Priekiniai ir Galiniai) - Būklė

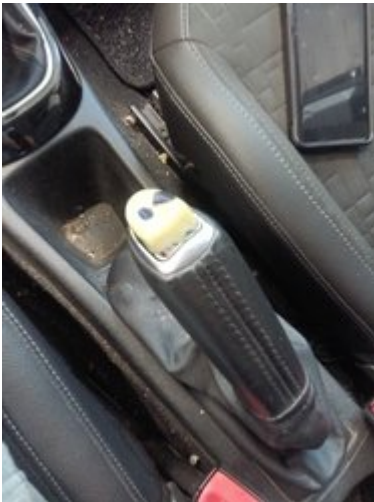
- ✓ **2. Vidus:** Apdailos detalės - Būklė

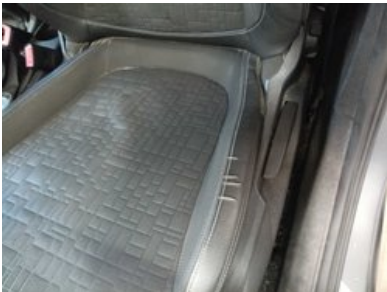
- ✓ **3. Sėdynės:** Visos Sėdynės - Būklė

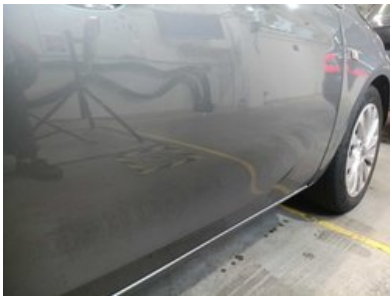
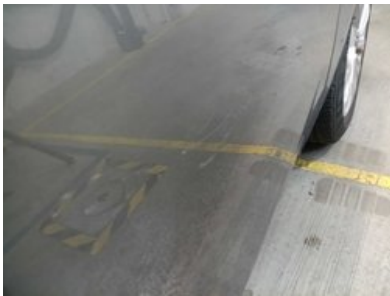
✓ **1. Šonas:** Kairė ir Dešinė Pusė - Matomi Pažeidimai ir Įbrėžimai

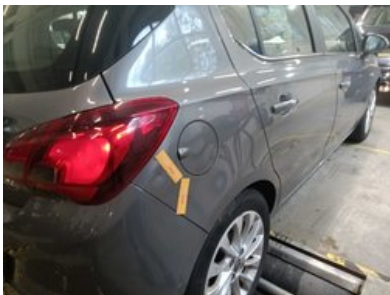
✓ **2. Šonas:** Kairė ir Dešinė Pusė - Matomi Pažeidimai ir Įbrėžimai

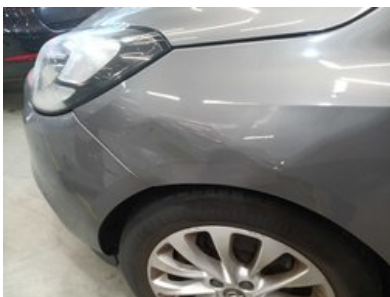
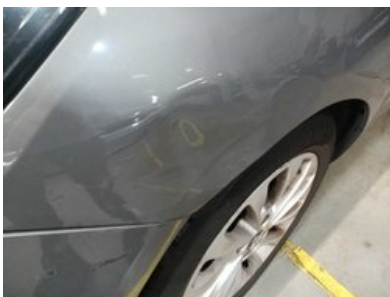
✓ **3. Šonas:** Kairė ir Dešinė Pusė - Matomi Pažeidimai ir Įbrėžimai

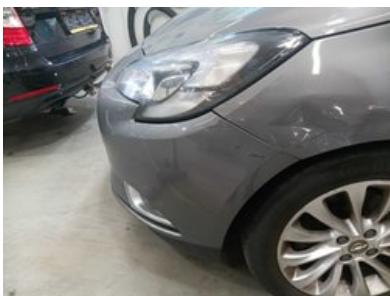
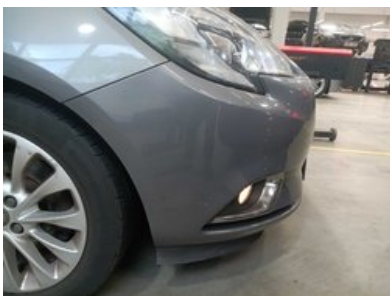
✓ **4. Priekis:** Priekinis Buferis - Būklė ir Lygiavimas

- ✓ 1. Dažyti Priekinį Sparną

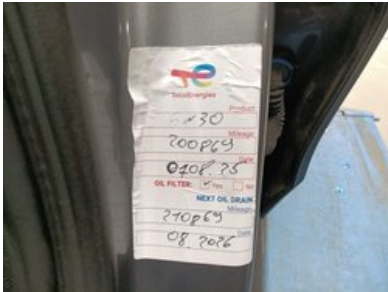
✓ **4. KITA:** Variklio Alyvos ir Filtro Keitimas

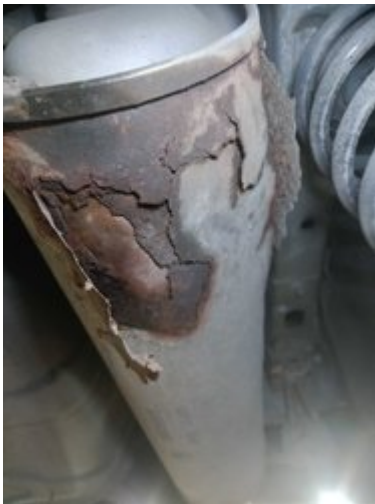
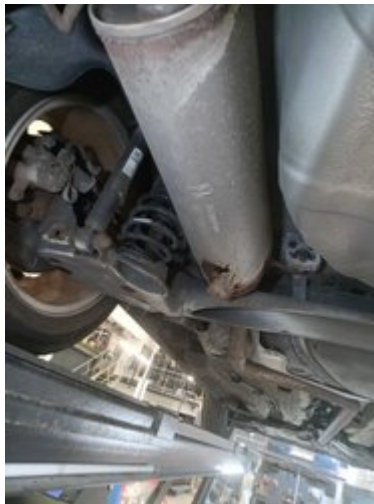
✓ **6. IŠMETIMO SISTEMA:** Vamzdis - Galinis/Išmetimo/Duslintuvas

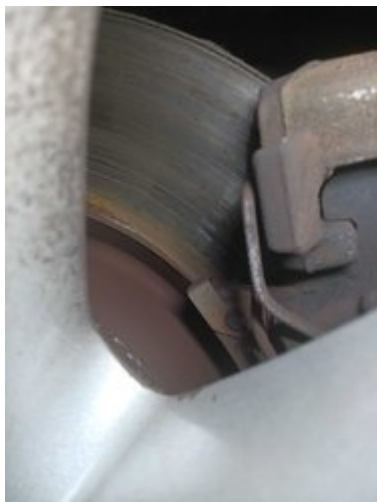
## ✓ 7. STABDŽIAI: Priekiniai Stabdžių Diskai Abu su Kaladėlėmis
