# Diagnosticos ataskaita

## 2018 SKODA OCTAVIA Ambition

### Nustatytų defektų santrauka

„Longo“ atliktos išsamios diagnostikos metu, 21 defektai buvo nustatyti transporto priemonėje.

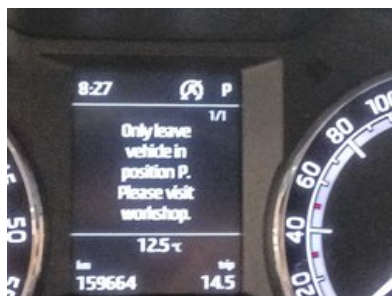
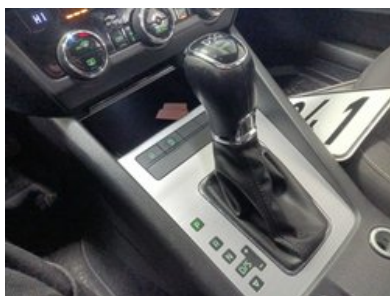
✔ **1. Vidus:** Aksesuarai - Veikimas ir Būklė

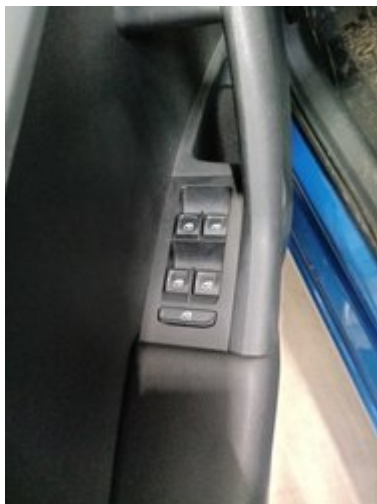
✓ **4. Durys:** Elektrinių Langų Veikimas - Visi Langai

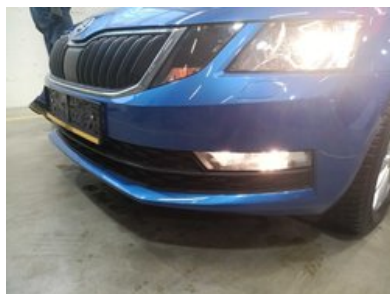
✓ **3. Priekis:** Priekinis Buferis - Būklė ir Lygavimas

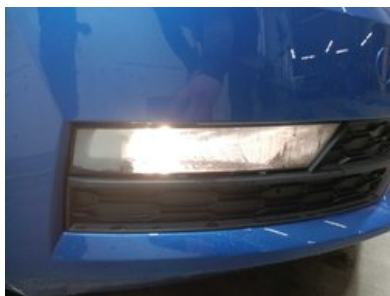
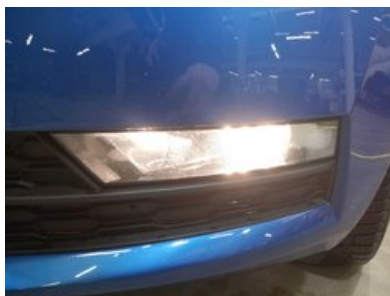
✓ **9. Žibintai:** Priekiniai Žibintai (Miesto, Įprasti, Pilni Žibintai, Rūko, Posūkių) - Pagrindinis Veikimas, Pažeidimai ir Spalva

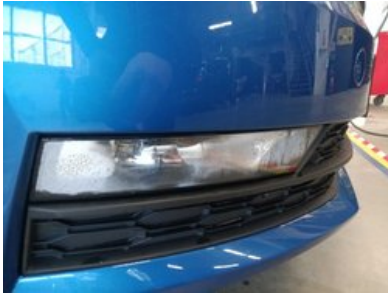
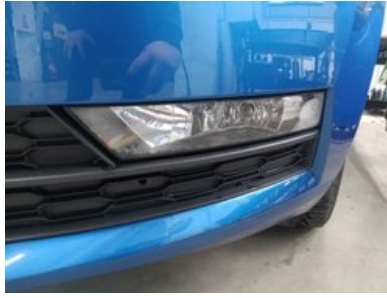
✓ **10. Kita:** Papildomi Poliravimo Darbai

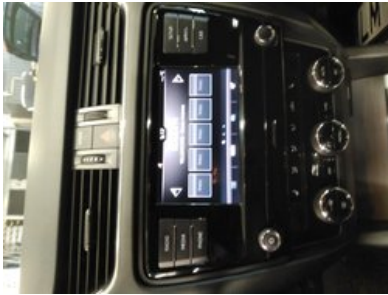
✓ **11. Kita:** Girdimi Požymiai (Atsilaisvinusios Dalys, Barškėjimas ir kt.)

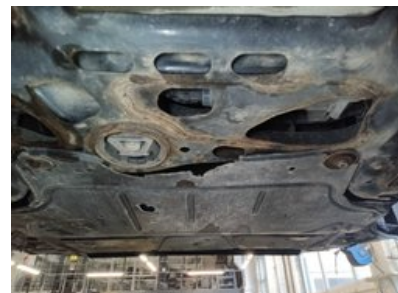
✓ **3. VARIKLIS:** Apatinis Variklio Dangtelis

- ✓ 1. Apatinis Variklio Dangčius
- ✓ 2. Pagalbinių įrenginių diržas
- ✓ 3. Įkrauti Akumuliatorių

- 1. AdBlue 10L
- 2. Generatoriaus Diržas (1987946051)
- 3. Variklio dangčio (PVW60022A)
