# Diagnostikos ataskaita

## 2018 VOLVO V90 Momentum

Ši transporto priemonė buvo patikrinta pagal „Longo“ 150 punktų patikros kontrolinį sąrašą, apimantį kėbulą, saloną ir mechaninę būklę. Remiantis atlikta patikra ir vertinimo metu turima informacija, nenustatyta jokių požymių, kad transporto priemonė būtų dalyvavusi rimtuose eismo įvykiuose. Informacija apie techninės priežiūros istoriją ir privalomasias technines apžiūras pagrįsta turima dokumentacija ir įrašais iš eksporto šalies. Atkreipkite dėmesį, kad tam tikras natūralus nusidėvėjimas yra laikomas priimtiniu ir gali būti netaisomas.

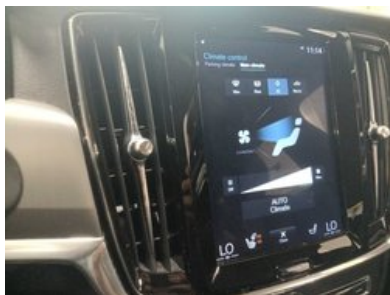
- ✔ **1. Priekis:** Apdailos detalės - Būklė

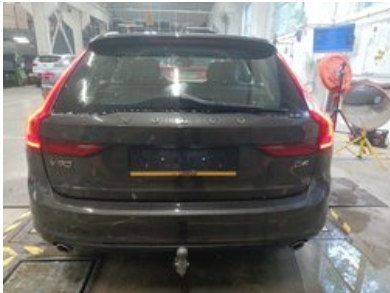
- ✓ **1. Žibintai:** Galiniai žibintai (Stabdžių, rūko, posūkių) - Pagrindinis veikimas, pažeidimai ir spalva

- 1. AdBlue 8L
- 2. Alyvos Filtras (OE662/4)
- 3. Quartz Ineo Xtra EC6 0W20 208L 5.2L
- 4. Alyvos Padėklo Tarpinė (EL247804)
- 5. Galinis Žibintas Kairė (32293883)
- 6. Galinis Žibintas Dešinė (32293884)

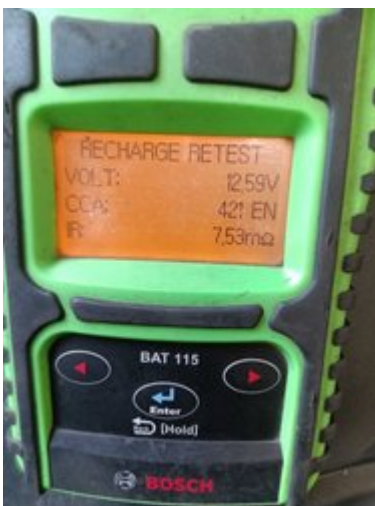
- ✓ **1. KITA:** Įkrauti Akumuliatorių

- ✓ 1. Įkrauti Akumuliatorių
- ✓ 2. Variklio Alyvos ir Filtro Keitimas

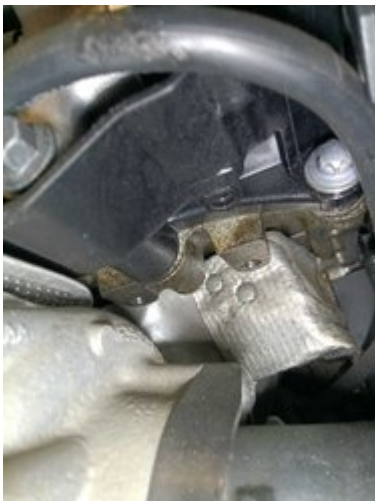
- ✓ **3. VARIKLIS:** Alkūninio Veleno Vožtuvų Dangčio Tarpinė

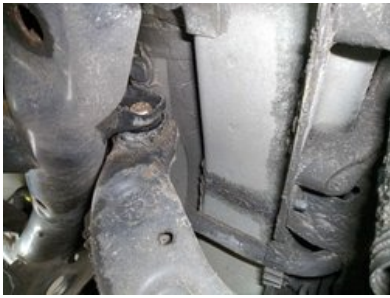
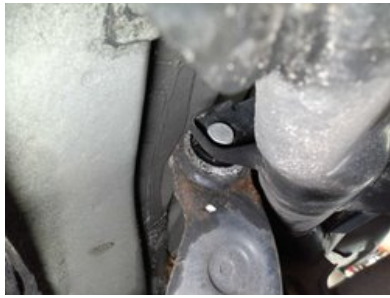
✓ **4. PAKABA:** Pakabos Viršutinė Svirtis Abi
