# Diagnosticos ataskaita

## 2021 OPEL INSIGNIA Innovation

### Nustatytų defektų santrauka

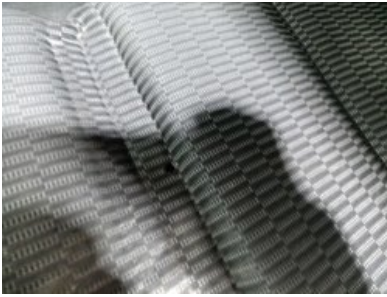
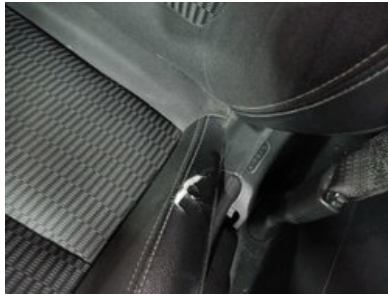
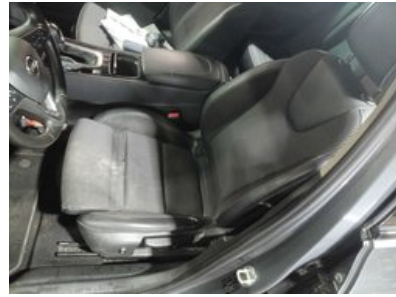
### ✓ 2. Sėdynės: Visos Sėdynės - Būklė

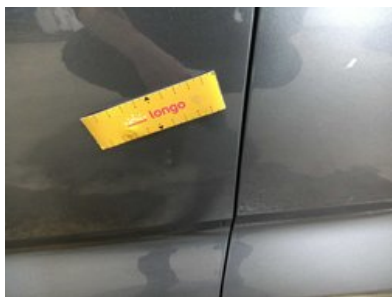
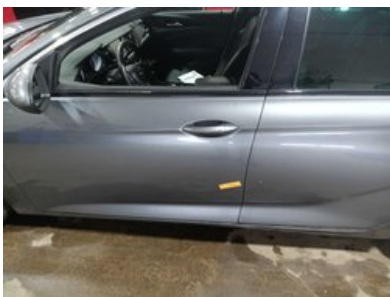
✓ **2. Šonas:** Kairė ir Dešinė Pusė - Matomi Pažeidimai ir Įbrėžimai

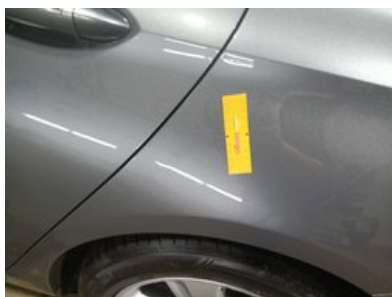
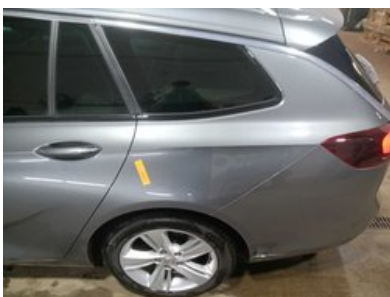
✓ **3. Šonas:** Kairė ir Dešinė Pusė - Matomi Pažeidimai ir Įbrėžimai

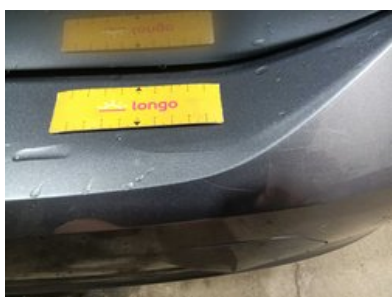
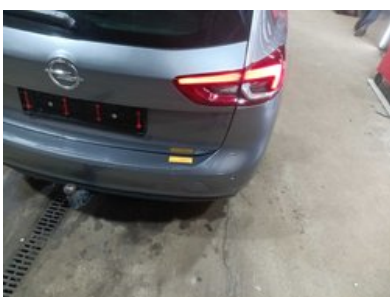
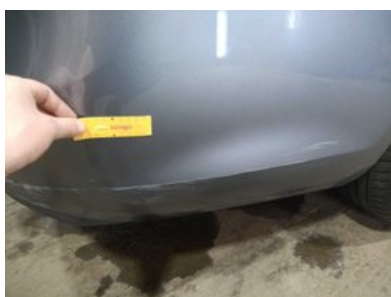
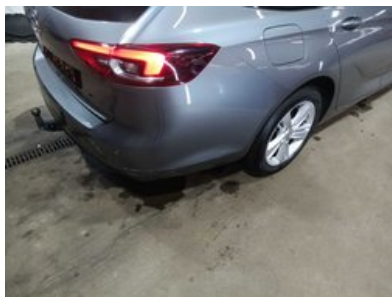
✓ **4. Galas:** Galinis bamperis - Būklė ir centravimas

- ✓ 1. Dažyti Galinį Bamperį
- ✓ 2. Dažyti Priekinį Bamperį

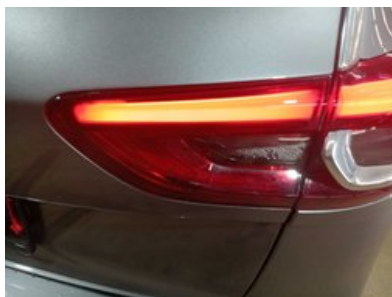
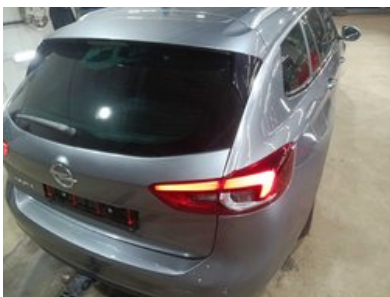
- ✓ **5. Žibintai:** Galiniai žibintai (Stabdžių, rūko, posūkių) - Pagrindinis veikimas, pažeidimai ir spalva

- ✓ 1. Pakeisti Galinius Žibintus
- ✓ 2. Priekinių Žibintų Reguliavimas
- ✓ 3. Susiūti Priekinę Sėdynę
- ✓ 4. Dažyti Vairą
- ✓ 5. Šviesa

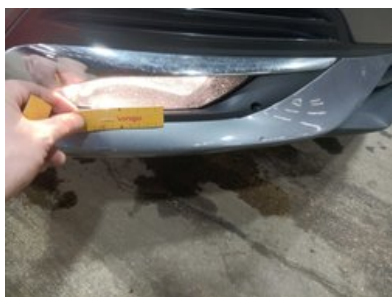
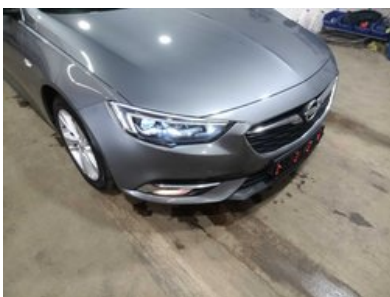
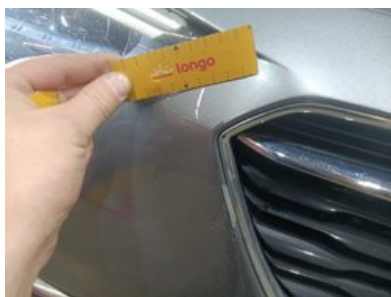
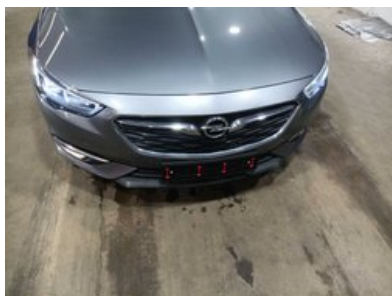
- ✓ **6. Priekis:** Priekinis Buferis - Būklė ir Lygiavimas
