### Automobilio duomenys

# Diagnosticos ataskaita

## 2018 TOYOTA C-HR Dynamic

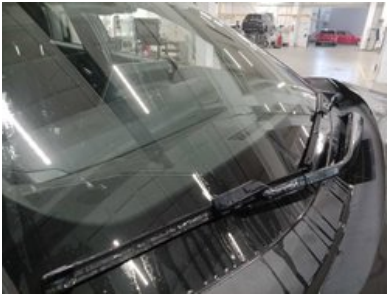
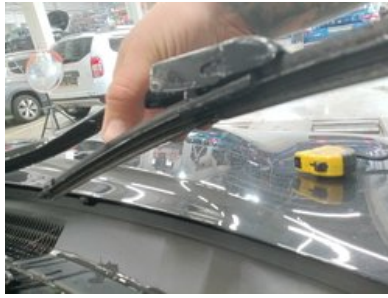
- ✓ **1. Priekis:** Langų Valytuvų Guma ir Rankena (Priekiniai ir Galiniai) - Būklė

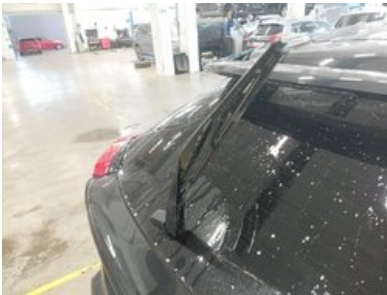
- ✓ **2. Priekis:** Langų Valytuvų Guma ir Rankena (Priekiniai ir Galiniai) - Būklė

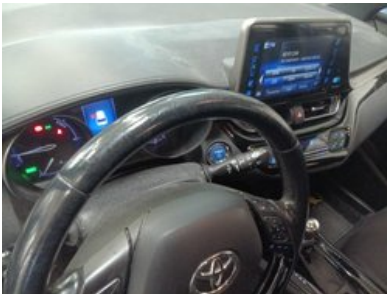
- ✓ **3. Priekis:** Vairas - Būklė

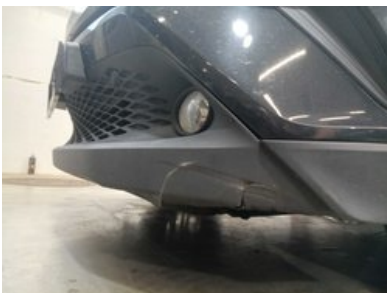
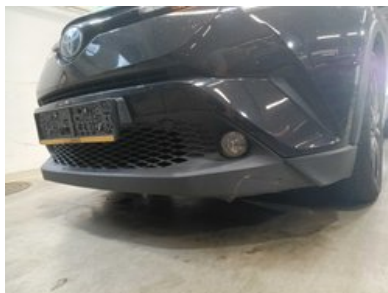
- ✓ **1. Priekis:** Priekinis Buferis - Būklė ir Lygiavimas

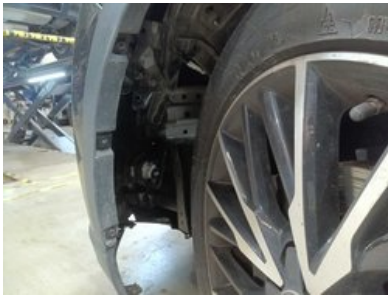
✓ **2. Šonas:** Ratai - Būklė

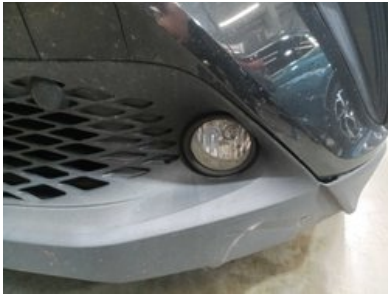
✓ **3. Žibintai:** Priekiniai Žibintai (Miesto, Įprasti, Pilni Žibintai, Rūko, Posūkių) - Pagrindinis Veikimas, Pažeidimai ir Spalva

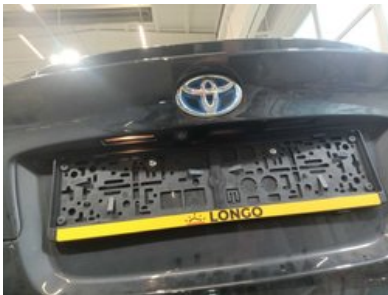
✓ **4. Žibintai:** Lemputės

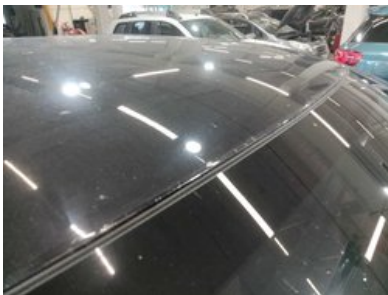
✓ **5. Kita:** Stogas - Regimi pažeidimai (pvz., kruša)

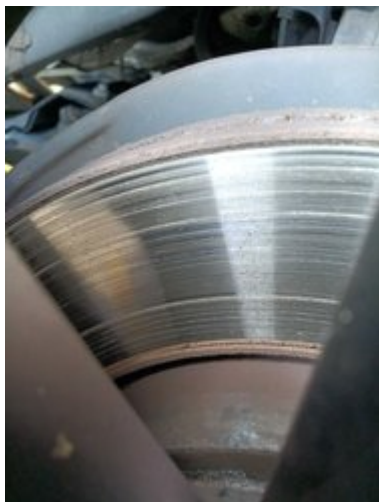
✓ **3. STABDŽIAI:** Priekiniai Stabdžių Diskai Abu

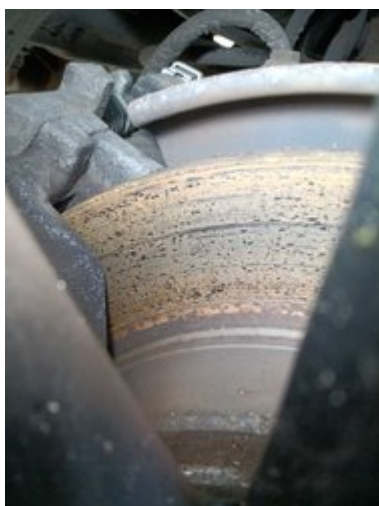
✓ **4. STABDŽIAI:** Galiniai Stabdžių Diskai

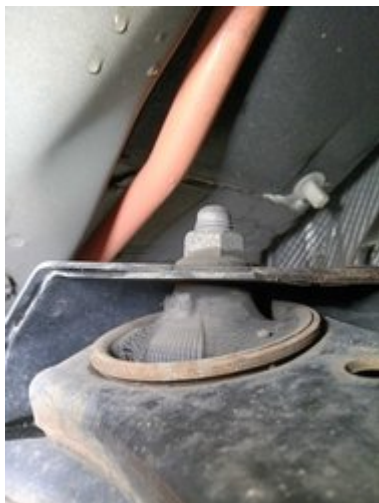
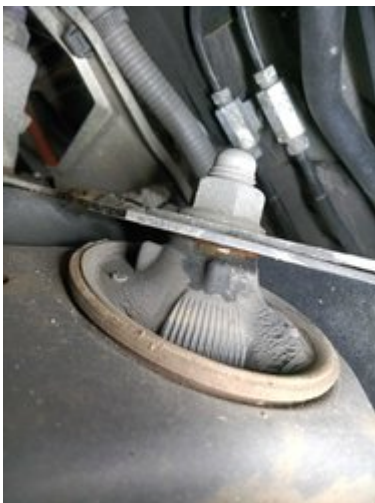
✓ **5. PAKABA:** Pakabos Apatinė Svirtis
