# Diagnosticos ataskaita

## 2021 OPEL ASTRA Edition

### Diagnosticos informacija

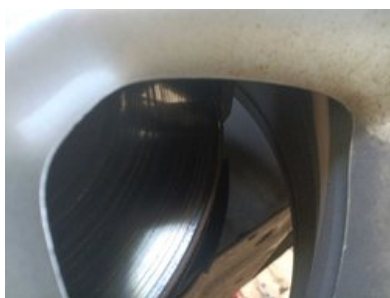
✓ **4. STABDŽIAI:** Stabdžių Būklė
