# Diagnosticos ataskaita

## 2021 HYUNDAI TUCSON MHEV N-Line

### Diagnosticos informacija

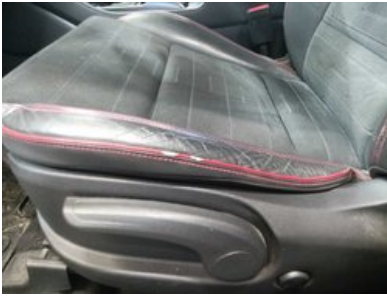
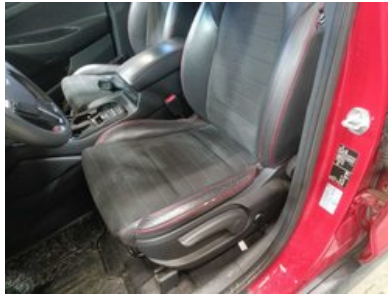
- ✓ **1. Sėdynės:** Visos Sėdynės - Būklė

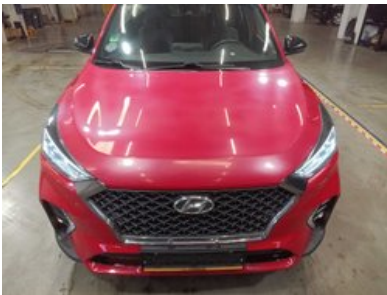
- ✓ **1. Kita:** Papildomi Poliravimo Darbai

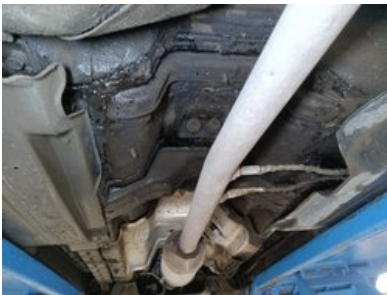
- ✓ **1. KĖBULAS - VIDURINĖ SEKCIJA:** Anticorrosive

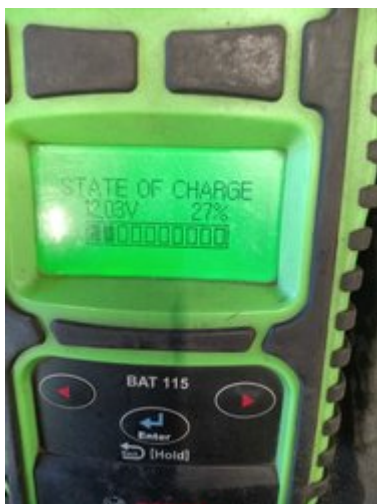
✓ **2. KITA:** Įkrauti Akumuliatorių

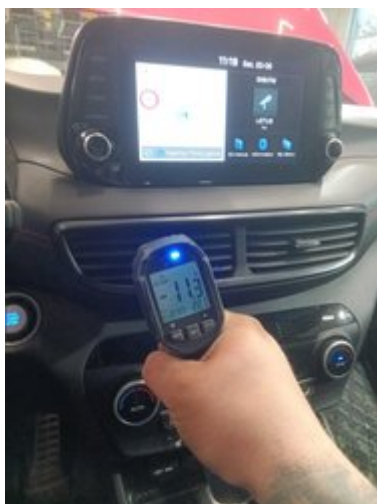
✓ **4. KITA:** DPF Filtro Regeneracija/Valymas

✓ **5. ORO KONDICIONAVIMAS IR ŠILDYMAS:** Sistemos Evakuacija/Užpildymas

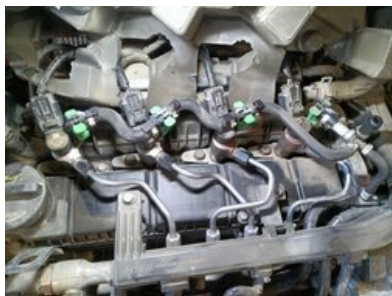
✓ **6. VARIKLIO VALDYMAS - DEGALAI:** Purkštukai (Visi)

✓ **7. VARIKLIO VALDYMAS - DEGALAI:** Purkštuvo Keitimas

✓ **8. VARIKLIO VALDYMAS - DEGALAI:** Visi 4 Purkštuvai
