# Diagnosticos ataskaita

## 2020 BMW 318 MHEV

Ši transporto priemonė buvo patikrinta pagal „Longo“ 150 punktų patikros kontrolinį sąrašą, apimantį kėbulą, saloną ir mechaninę būklę. Remiantis atlikta patikra ir vertinimo metu turima informacija, nenustatyta jokių požymių, kad transporto priemonė būtų dalyvavusi rimtuose eismo įvykiuose. Informacija apie techninės priežiūros istoriją ir privalomasias technines apžiūras pagrįsta turima dokumentacija ir įrašais iš eksporto šalies. Atkreipkite dėmesį, kad tam tikras natūralus nusidėvėjimas yra laikomas priimtiniu ir gali būti netaisomas.

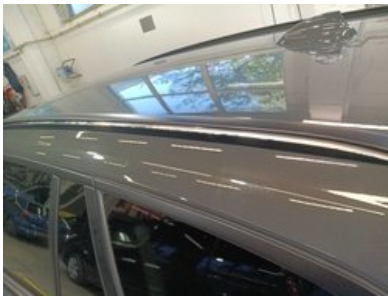
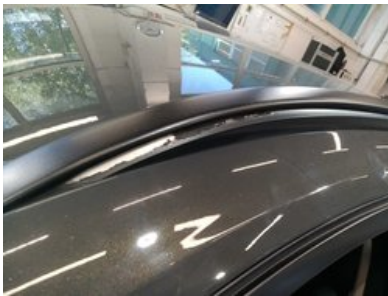
- ✓ **1. Kita:** Stogas - Regimi pažeidimai (pvz., kruša)

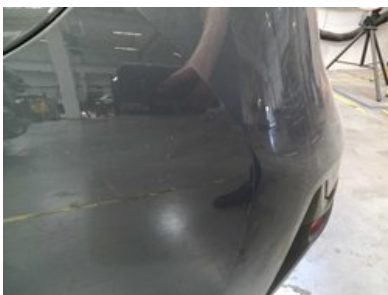
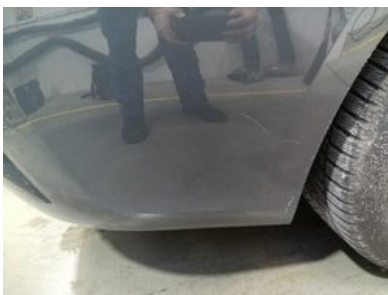
- ✓ **2. Galas:** Galinis bamperis - Būklė ir centravimas

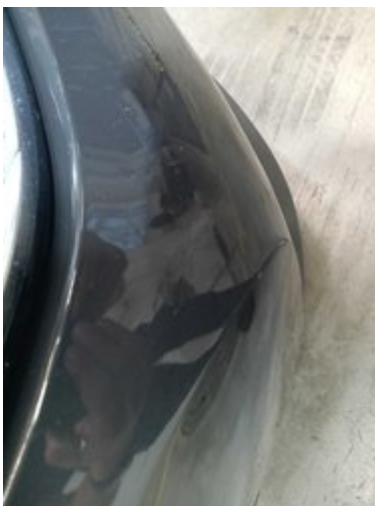
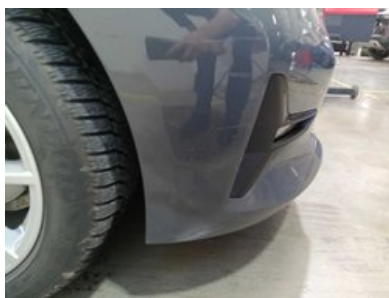
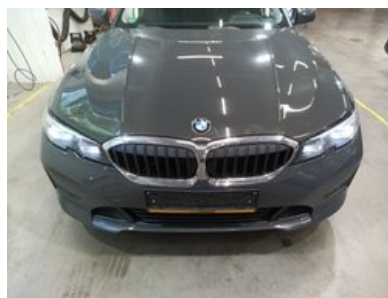
- ✓ **3. Priekis:** Priekinis Buferis - Būklė ir Lygiavimas

- ✓ 1. Dažyti Priekinį Bamperį
