# Diagnosticos ataskaita

## 2020 PEUGEOT 5008 GT-Line

### Nustatytų defektų santrauka

„Longo“ atliktos išsamios diagnostikos metu, 12 defektai buvo nustatyti transporto priemonėje.

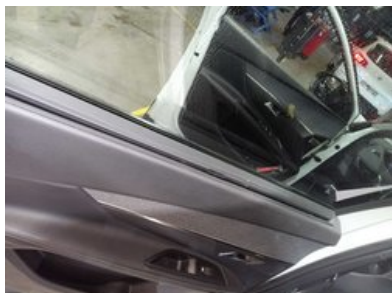
- ✓ **1. Durys:** Elektrinių Langų Veikimas - Visi Langai

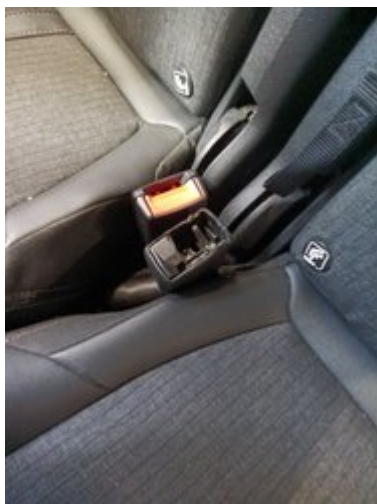
- ✓ **2. Sėdynės:** Saugos diržai - Veikimas ir užrakinimo mechanizmas

- ✓ 1. Pakeisti Saugos Diržus / Tvirtinimus
- ✓ 2. Įlenkimų Taisymas Be Dažymo

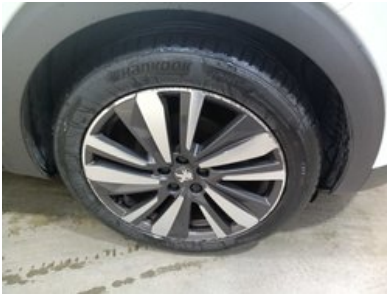
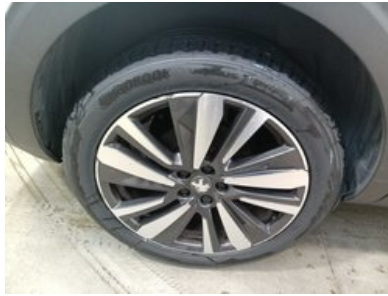
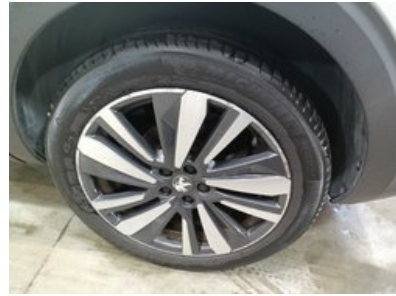
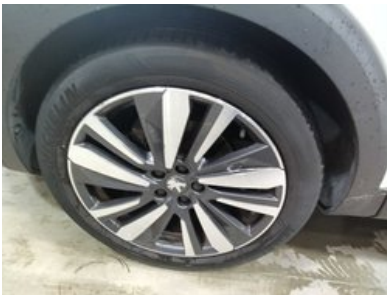
### ✓ 1. Šonas: Ratai - Būklė

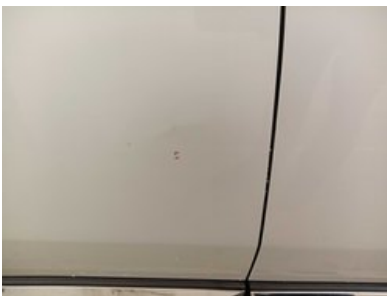
### ✓ 2. Šonas: Kairė ir Dešinė Pusė - Matomi Pažeidimai ir Įbrėžimai

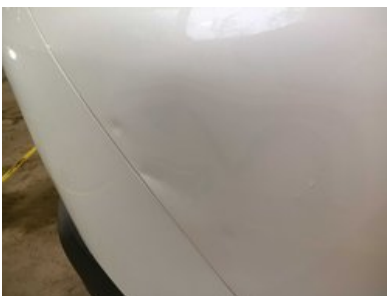
### ✓ 3. Šonas: Kairė ir Dešinė Pusė - Matomi Pažeidimai ir Įbrėžimai

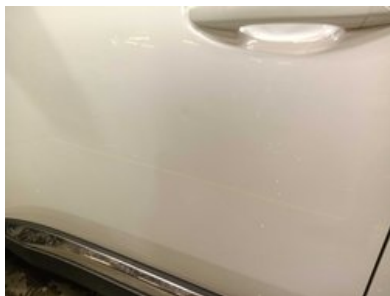
✓ **4. Šonas:** Kairė ir Dešinė Pusė - Matomi Pažeidimai ir Įbrėžimai

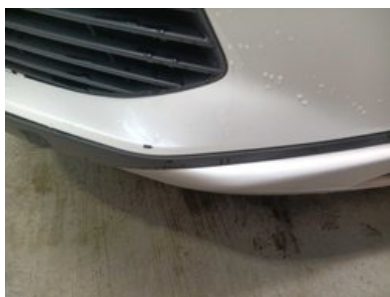
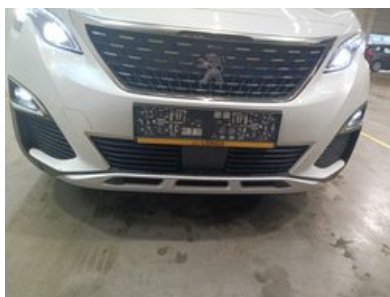
✓ **5. Priekis:** Priekinis Buferis - Būklė ir Lygiavimas

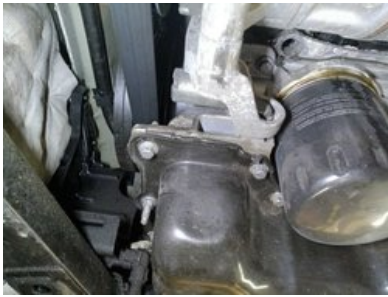
✓ **3. KITA:** Alyvos padėklas

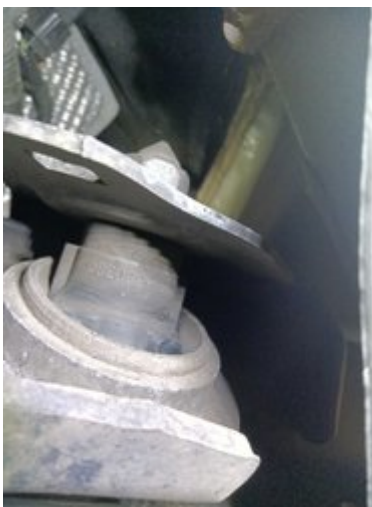
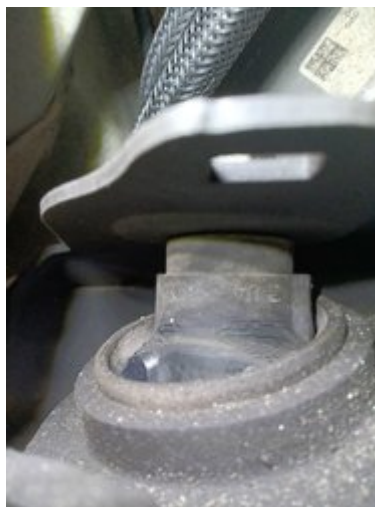
✓ **5. KITA:** Pakabos Apatinė Svirtis
