# Diagnosticos ataskaita

## 2015 OPEL ASTRA Blitz

„Longo“ atliktos išsamios diagnostikos metu, 7 defektai buvo nustatyti transporto priemonėje.

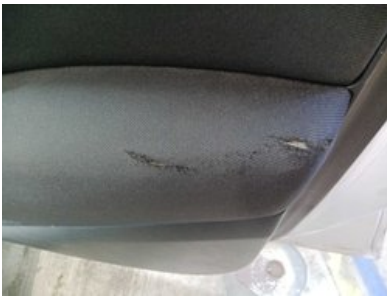
- ✓ **2. Durys:** Apdailos detalės - Būklė

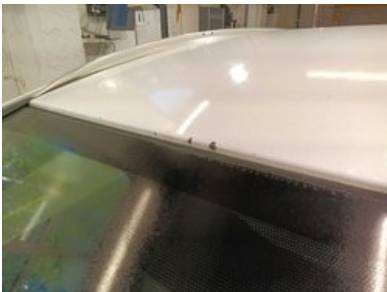
- ✓ **1. Kita:** Stogas - Regimi pažeidimai (pvz., kruša)
