# Diagnosticos ataskaita

## 2019 PEUGEOT 308 Tech Edition

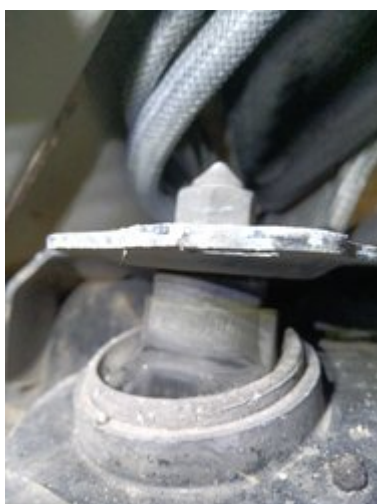
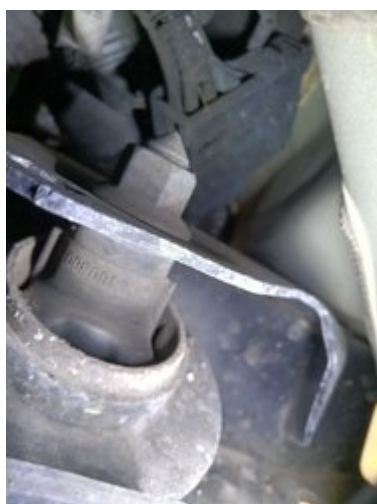
### ✓ 3. KITA: Pakabos Apatinė Svirtis

- ✓ 1. Pakeisti Padangas
- ✓ 2. Variklio Alyva ir Filtras
- ✓ 3. Apatinis Rutulinis Šarnyras
- ✓ 4. Įkrauti Akumuliatorių
