# Diagnosticos ataskaita

## 2022 HYUNDAI TUCSON Comfort

Rida diagnostikos metu: 197 412 km

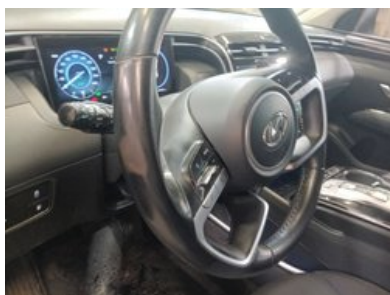
#### ✓ 1. Priekis: Vairas - Būklė

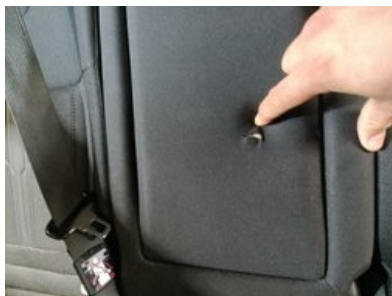
✓ **2. Sėdynės:** Visos Sėdynės - Būklė

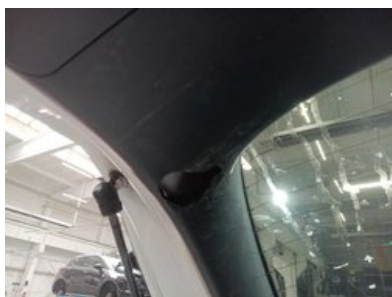
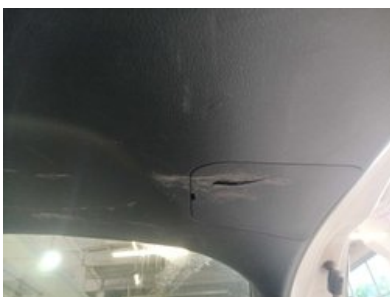
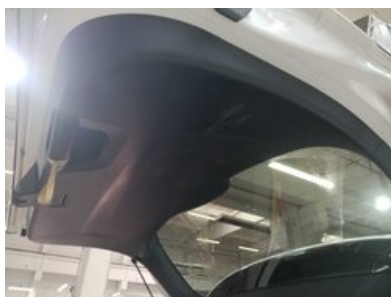
✓ **3. Vidus:** Apdailos detalės - Būklė

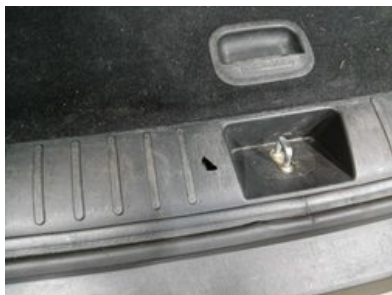
✓ **4. Vidus:** Apdailos detalės - Būklė

- ✓ 1. Pakeisti Bagažinės Vidaus Plastmasę

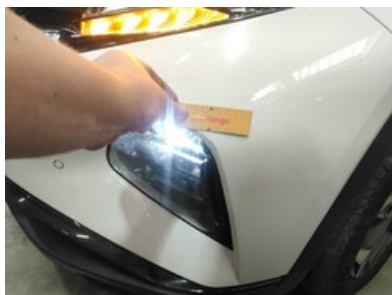
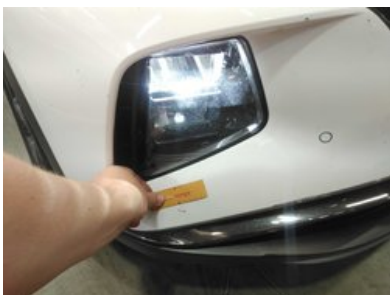
✓ **1. Priekis:** Priekinis Buferis - Būklė ir Lygiavimas

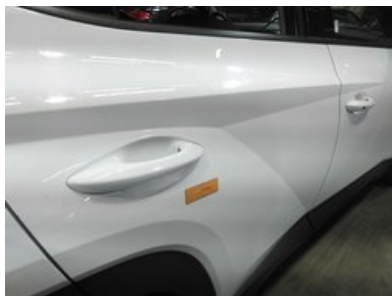
✓ **2. Šonas:** Kairė ir Dešinė Pusė - Matomi Pažeidimai ir Įbrėžimai

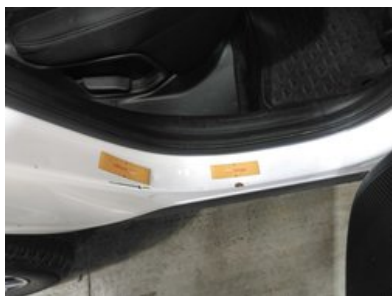
✓ **3. Šonas:** Kairė ir Dešinė Pusė - Matomi Pažeidimai ir Įbrėžimai

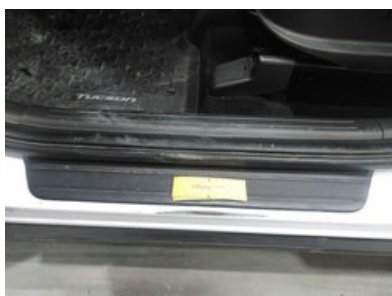
✓ **4. Šonas:** Kairė ir Dešinė Pusė - Matomi Pažeidimai ir Įbrėžimai

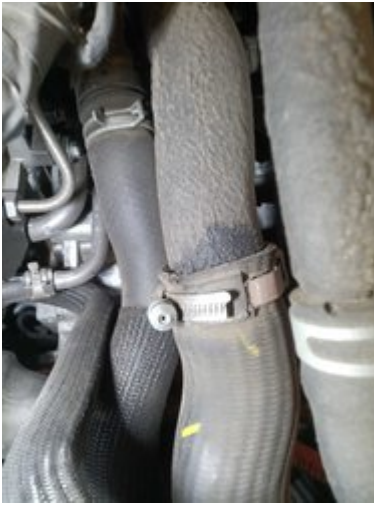
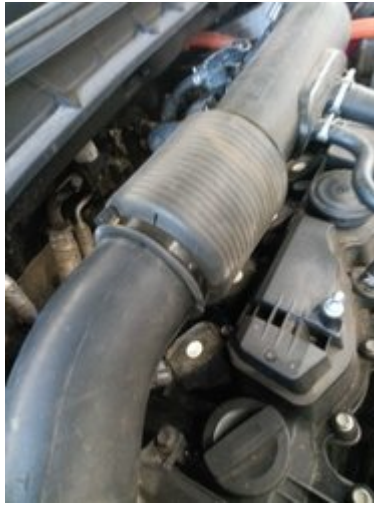
### ✓ 1. VARIKLIS: Vamzdis

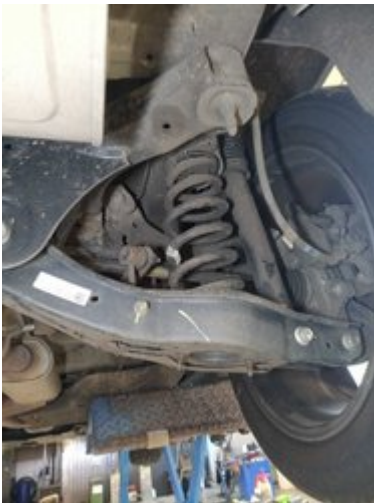
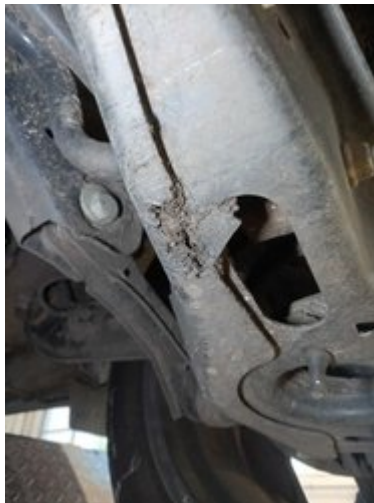
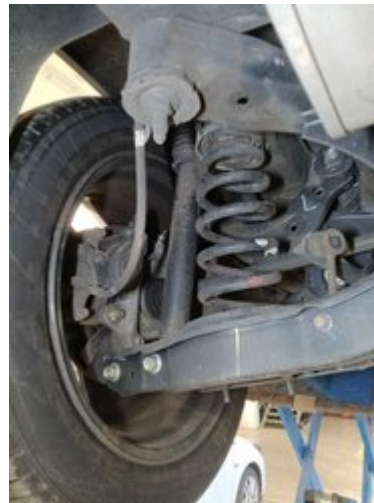
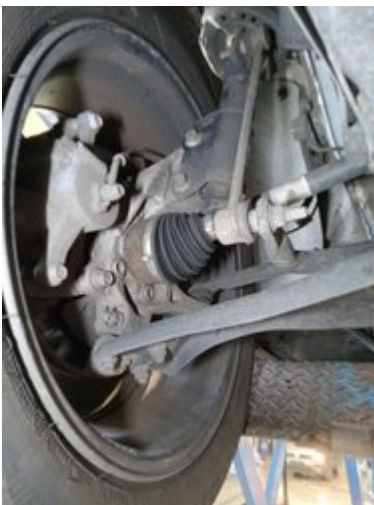
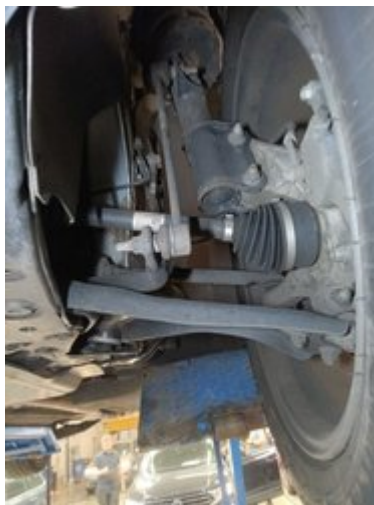
### ✓ 2. PAKABA: Pakabos būklė

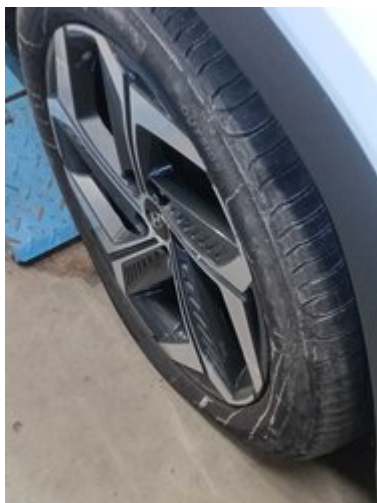
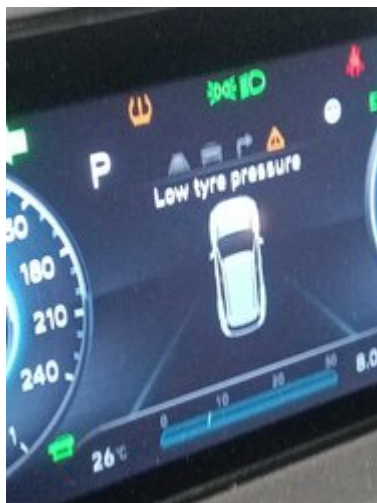
#### ✓ 4. KITA: Padangų Remontas

- ✓ 1. Padangų Remontas
- ✓ 2. Variklio Alyvos ir Filtro Keitimas
- ✓ 3. Įkrauti Akumuliatorių

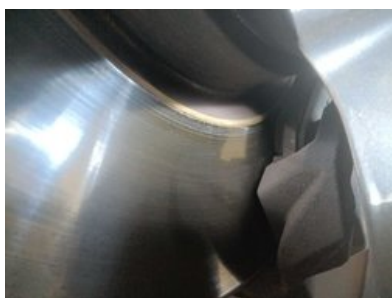
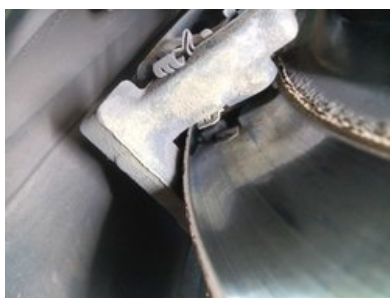
#### ✓ 6. STABDŽIAI: Stabdžių Būklė
