Diagnostikos ataskaita

2010 OPEL MERIVA Cosmo

Diagnostikos informacija

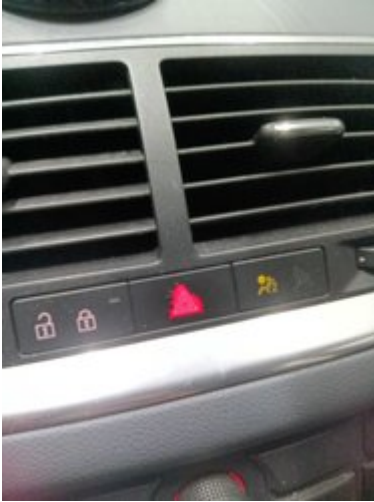
✓ **1. Priekis:** Prietaisų Skydelis - Būklė ir Mygtukų Veikimas

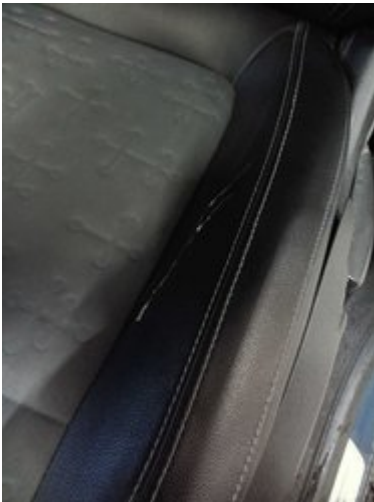
✓ **2. Sėdynės:** Visos Sėdynės - Būklė

- ✓ 1. Susiūti Priekinę Sėdynę
- ✓ 2. Pakeisti Sėdynės Šoninio Plastiko

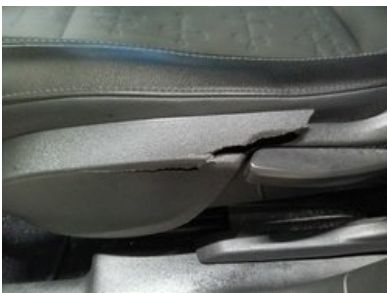
✓ **3. Sėdynės:** Visos Sėdynės - Būklė

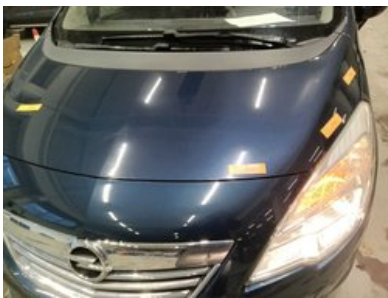
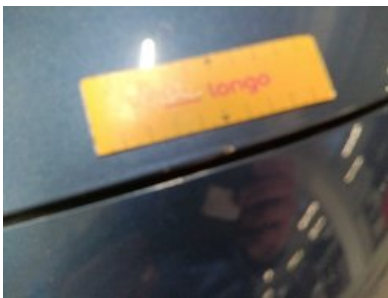
- ✔ **1. Priekis:** Gaubtas - Matomi Pažeidimai

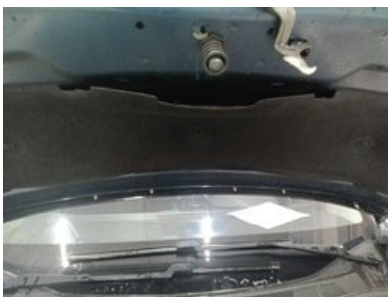
- ✔ **2. Priekis:** Gaubto Garso Izoliacija - Būklė

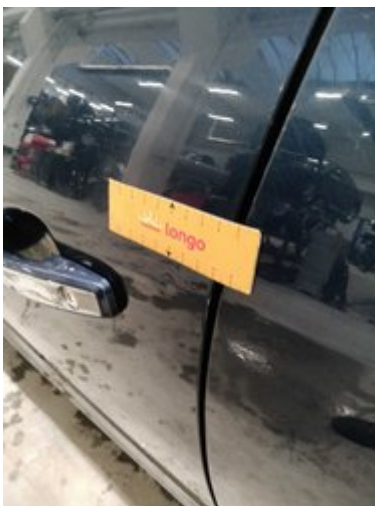
- ✔ **3. Šonas:** Kairė ir Dešinė Pusė - Matomi Pažeidimai ir Įbrėžimai

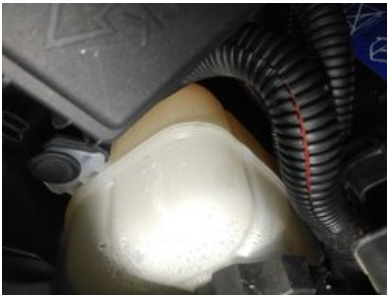
✔ **3. KITA:** Aušinimo Skysčio Papildymas

- ✓ 1. Pasukamojo Veleno/Vožtuvų Dangtelis ir Sandariklis
- ✓ 2. Aušinimo Skysčio Papildymas
- ✓ 3. Galinės Stabdžių Kaladėlės
- ✓ 4. Priekinės Stabdžių Kaladėlės (Visos)
- ✓ 5. Akumulatorius
- ✓ 6. Variklio Alyvos ir Filtro Keitimas
- ✓ 7. Pakeisti Padangas

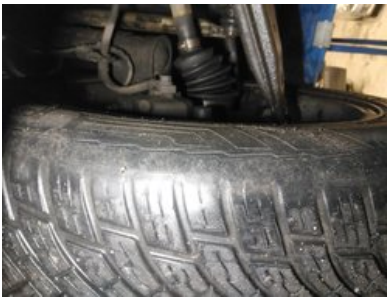
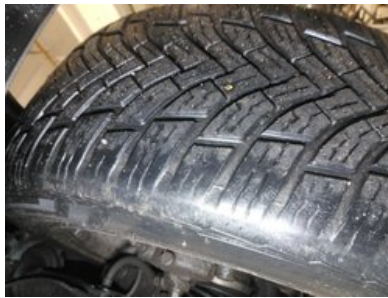
✔ **4. KITA:** Pakeisti Padangas

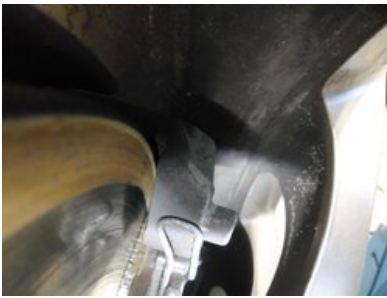
✔ **5. STABDŽIAI:** Priekinės Stabdžių Kaladėlės (Visos)
